CLIENTE	
NOME	RAZÃO SOCIAL
EMAIL	OBSERVAÇÃO
LOCAL	
NOME TECNOGERA - LOCACAO E TRANSFORMACAO DE ENERGIA SA	ENDEREÇO
ATIVO	
NOME	MARCA
MODELO	PATRIMÔNIO / NÚMERO DE SÉRIE
01- APT	
DATA E HORA DE INICIO 19/05/2026 10:05:00	PRINCIPAIS ETAPAS DA TAREFA Manutenção preventiva i0,i1
EPIS NECESSÁRIOS Bota, Óculos, Luva multi tato,	PERIGOS EXISTENTES E/OU POTENCIAIS Prensamentos de membros, Perfu
MEDIDAS PARA CONTROLAR PERIGOS E RISCOS Paralisar, etiquetar e Isolar	
02- SEGURANÇA	
POSSUI KIT MITIGAÇÃO? NÃO	KIT MITIGAÇÃO
QUANTIDADE DE KIT MITIGAÇÃO	POSSUI EXTINTOR? NÃO
FOTO DA ETIQUETA DE VALIDADE DO EXTINTOR	EXTINTOR
QUANTIDADE DE EXTINTOR	GERADOR DEVIDAMENTE ATERRADO? Sim
TENSÃO DO CLIENTE É A MESMA DO GERADOR/QTA? Sim	HÁ NECESSIDADE DE ELEVAR A BASE DO GERADOR? Nao
03- ATENDIMENTO	
NUMERO DO TOKEN VERIFICADO NA TELEMETRIA	POSSUI TELEMETRIA? SIM
SE SIM, FOTO DA TAG DO MODEM

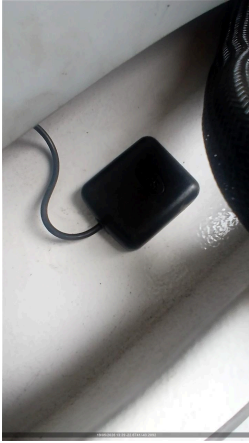
FOTO ANTENA GPS (ANTENA QUADRADA)

AS DUAS ANTENAS ESTÃO POSICIONADAS CORRETAMENTE (TETO DA MÁQUINA LADO DE FORA) SIM

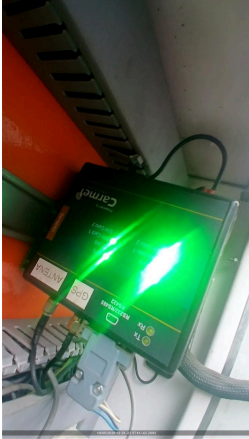
FOTO DOS LEDS DO MODEM (TODOS DEVEM ESTAR ACESOS E SEM PISCAR)

A TELEMETRIA FICOU COMUNICANDO?
SIM

COMUNICAÇÃO DO MODEM DE TELEMETRIA
OK

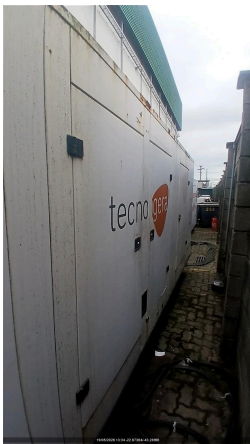
FOTO FRONTAL

CONDIÇÕES DE LIMPEZA
LIMPO

CONDIÇÕES DOS ADESIVOS
BOM

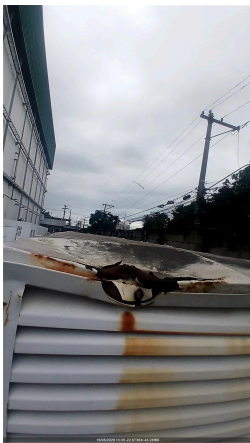
SE SIM, FOTO

EQUIPAMENTO POSSUI AVARIA?
SIM

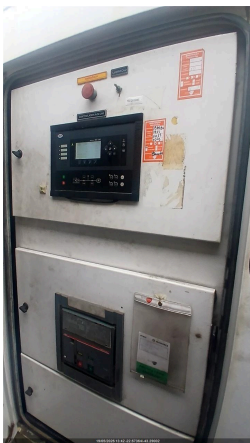
INTEGRIDADE DO PAINEL

VERIFICAR LISTA DE PROTEÇÃO PADRÃO
OK

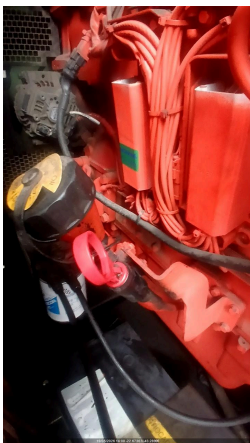
FOTO DA VARETA DE ÓLEO LUBRIFICANTE

NÍVEL DE ÓLEO LUBRIFICANTE
OK

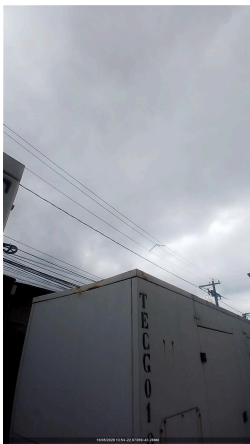
SE SIM, FOTO

FIXAÇÃO E INTEGRIDADE DO SILENCIOSO E DOS TUBOS DE TRANSIÇÃO DO ESCAPAMENTO
OK

É POSSIVEL VISUALIZAR O FLAP?
SIM

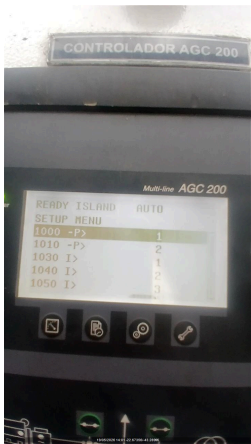
15- PARAMETROS	
CONTROLADOR DEIF? SIM	CONFIGURAÇÃO DO PARÂMETRO 1000 (-P> I) POTÊNCIA REVERSA

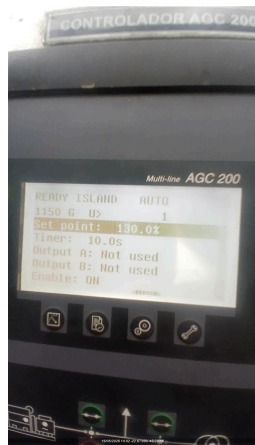
CONFIGURAÇÃO DO PARÂMETRO 1150 (U> 1) SOBRE TENSÃO

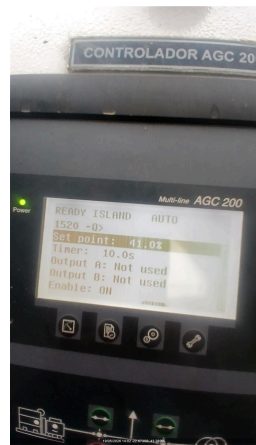
CONFIGURAÇÃO DO PARÂMETRO 1520 (-Q>) REATIVO

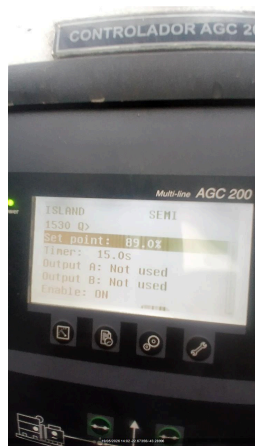
CONFIGURAÇÃO DO PARÂMETRO 1530 (Q>) REATIVO

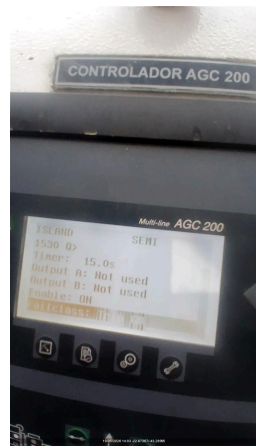
CONFIGURAÇÃO DO PARÂMETRO 1530 (EIC SHUTDOWN)
