CLIENTE	
NOME	RAZÃO SOCIAL
EMAIL	OBSERVAÇÃO
LOCAL	
NOME TECNOGERA - LOCACAO E TRANSFORMACAO DE ENERGIA SA	ENDEREÇO
ATIVO	
NOME	MARCA
MODELO	PATRIMÔNIO / NÚMERO DE SÉRIE
01- APT	
DATA E HORA DE INICIO 20/05/2026 10:02:00	PRINCIPAIS ETAPAS DA TAREFA Troca de óleo lubrificante e f
EPIS NECESSÁRIOS Capacete de proteção, luvas, b	PERIGOS EXISTENTES E/OU POTENCIAIS Partes girantes, prensamento,
MEDIDAS PARA CONTROLAR PERIGOS E RISCOS Isolar área, proibir pessoas n	
02- SEGURANÇA	
POSSUI KIT MITIGAÇÃO? NÃO	KIT MITIGAÇÃO
QUANTIDADE DE KIT MITIGAÇÃO	POSSUI EXTINTOR? SIM
FOTO DA ETIQUETA DE VALIDADE DO EXTINTOR	EXTINTOR

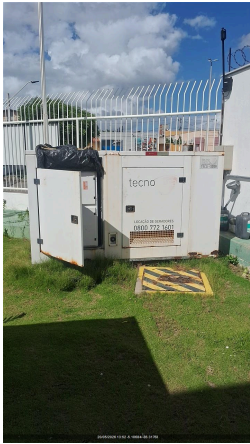
FOTO FRONTAL

CONDIÇÕES DE LIMPEZA LIMPO
CONDIÇÕES DOS ADESIVOS BOM	EQUIPAMENTO POSSUI AVARIA? NÃO
SE SIM, FOTO	FOTO IDENTIFICAÇÃO DO PATRIMONIO

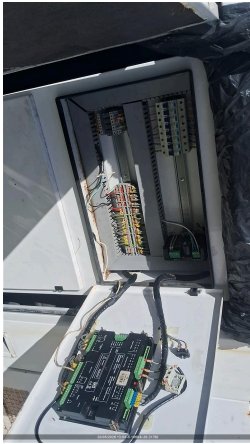
INTEGRIDADE DO PAINEL

VERIFICAR LISTA DE PROTEÇÃO PADRÃO  
OK

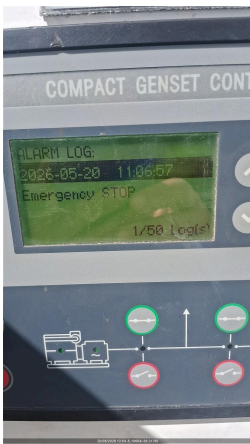
VERIFICAR ULTIMOS ALARMES

VERIFICAR SE EXISTEM ADAPTAÇÕES INCORRETAS  
NÃO POSSUI

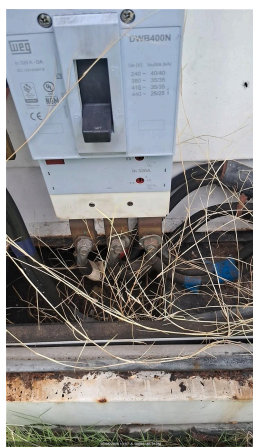
CONEXÃO DOS CABOS NO GERADOR

É POSSIVEL ACESSAR O QUADRO DE CONEXÃO DOS CABOS DO CLIENTE?  
NÃO

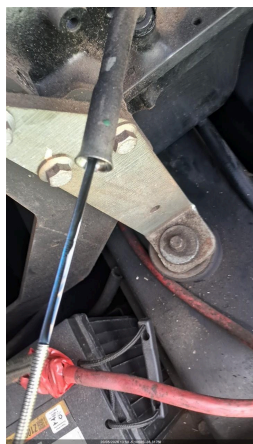
FOTO DA VARETA DE ÓLEO LUBRIFICANTE

NÍVEL DE ÓLEO LUBRIFICANTE  
OK

HÁ VAZAMENTO DE OLEO?  
NÃO

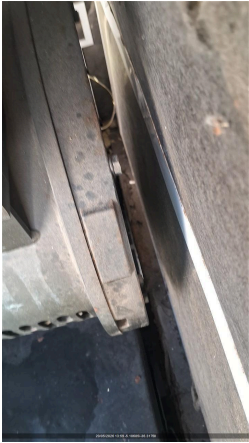
REALIZADO REJUVENECIMENTO DO ALTERNADOR?	SE SIM, FOTO
VERIFICADO ESCOVAS ALTERNADOR DC?	INSPECIONADO/REVISADO/SUBSTITUIDO MOTOR DE PARTIDA?
VERIFICAR COLMEIA DO RADIADOR OK	
<b>10- ALTERNADOR</b>	
É POSSIVEL VERIFICAR SE A TAMPA TRASEIRA DO ALTERNADOR ESTÁ LIMPA E INTEGRÁ? SIM	SE SIM, FOTO

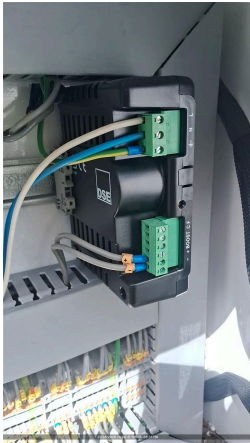
TERMINAIS DA BATERIA LIVRE DE OXIDAÇÃO SIM	SE NOK, FOTO
VERIFICAR SE EXISTEM ADAPTAÇÕES INCORRETAS NÃO POSSUI	POSSUI CARREGADOR DE BATERIA? SIM
MODELO DO CARREGADOR DE BATERIA

TENSÃO DE ENTRADA (ALIMENTAÇÃO) E SAÍDA DO CARREGADOR (VOLTS) 220V/12vcc

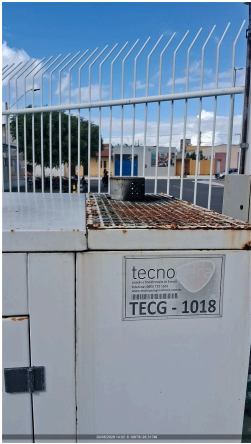
SE SIM, FOTO

FIXAÇÃO E INTEGRIDADE DO SILENCIOSO E DOS TUBOS DE TRANSIÇÃO DO  
ESCAPAMENTO  
OK

É POSSIVEL VISUALIZAR O FLAP?  
SIM

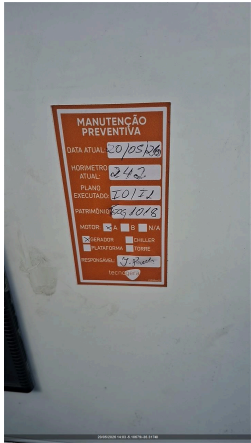
FOTO FRONTAL	FOTO LATERAL DIREITA
FOTO LATERAL ESQUERDA	FOTO TRASEIRA
CONDIÇÕES DE LIMPEZA	CONDIÇÕES DE LIMPEZA
BANCO DE CARGA NÃO POSSUI	FOTO FRONTAL
FOTO LATERAL DIREITA	FOTO LATERAL ESQUERDA
FOTO TRASEIRA	CONDIÇÕES DE LIMPEZA
QUADRO NÃO POSSUI	FOTO FRONTAL
FOTO LATERAL DIREITA	FOTO LATERAL ESQUERDA
FOTO TRASEIRA	CONDIÇÕES DE LIMPEZA
CONTÊINER NÃO POSSUI	FOTO FRONTAL
FOTO LATERAL DIREITA	FOTO LATERAL ESQUERDA
FOTO TRASEIRA	CONDIÇÕES DE LIMPEZA
CARRETA REBOQUE NÃO POSSUI	FOTO FRONTAL
FOTO LATERAL DIREITA	FOTO LATERAL ESQUERDA
FOTO TRASEIRA	CONDIÇÕES DE LIMPEZA
REALIZADO TROCA DO FILTRO DE COMBUSTÍVEL SIM	FOTO DA MARCAÇÃO DA DATA DA TROCA NO FILTRO DE COMBUSTÍVEL

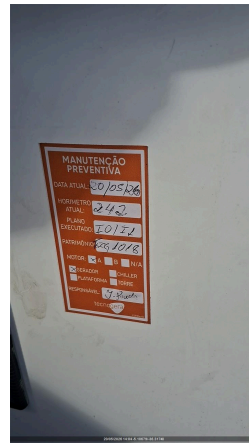
FOTO DA MARCAÇÃO DA DATA DA TROCA NO FILTRO LUBRIFICANTE

REALIZADO TROCA DO FILTRO DE ÓLEO LUBRIFICANTE  
SIM

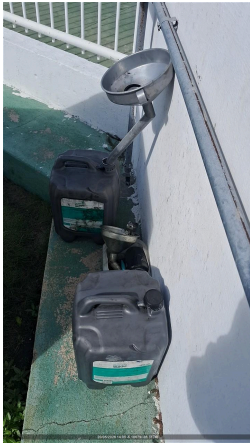
**FOTO DO ÓLEO LUBRIFICANTE VELHO**

POSSUI QTA INTERNO?  
NÃOREALIZADO TROCA DO OLEO LUBRIFICANTE?  
SIM**14- TESTE**
