CLIENTE	
NOME	RAZÃO SOCIAL
EMAIL	OBSERVAÇÃO
LOCAL	
NOME TECNOGERA - LOCAÇÃO E TRANSFORMAÇÃO DE ENERGIA SA	ENDEREÇO
ATIVO	
NOME	MARCA
MODELO	PATRIMÔNIO / NÚMERO DE SÉRIE
01- APT	
DATA E HORA DE INICIO 21/05/2026 18:00:00	PRINCIPAIS ETAPAS DA TAREFA Corretiva
EPIS NECESSÁRIOS Macacão, óculos, capacete, luva	PERIGOS EXISTENTES E/OU POTENCIAIS Choque
MEDIDAS PARA CONTROLAR PERIGOS E RISCOS Bloqueio	
02- SEGURANÇA	
POSSUI KIT MITIGAÇÃO? NÃO	KIT MITIGAÇÃO
QUANTIDADE DE KIT MITIGAÇÃO	POSSUI EXTINTOR? NÃO
FOTO DA ETIQUETA DE VALIDADE DO EXTINTOR	EXTINTOR
QUANTIDADE DE EXTINTOR	FOTO DO HORIMETRO

BACIA DE CONTENÇÃO NÃO POSSUI	BACIA COM TAMPÃO DE DRENO?
SE NOK, INFORME A MEDIDA NECESSÁRIA	
09- CORRETIVA	
SINTOMAS DO GERADOR Sobretensão.	CAUSA RAIZ Alimentação da avr rompida.
SOLUÇÃO APLICADA Feito reparo da alimentação da	GRAU DE DIFICULDADE REGULAR
MODO DE OPERAÇÃO MANUAL	
10- OBSERVAÇÃO	
COMUNICAÇÃO DO MODEM DE TELEMETRIA OK	OBSERVAÇÃO TELEMETRIA
SE TELEMETRIA NOK, FOI SOLICITADO SUPORTE REMOTO, O QUE FOI FEITO?	OBSERVAÇÕES
RESPONSÁVEL POR ACOMPANHAR A CORRETIVA NO CLIENTE Jhonatan	CONTATO DO RESPONSÁVEL PELO ACOMPANHAMENTO DO ATENDIMENTO CORRETIVO
FOTO

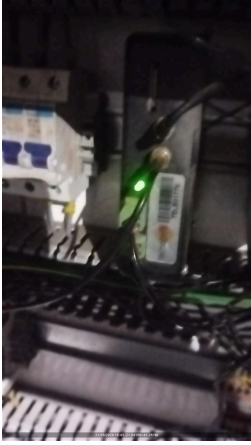
SE SIM, FOTO

03- ATENDIMENTO	
POSSUI TELEMETRIA? SIM	PAINEL FICA LIGADO OU DESLIGADO QUANDO O GERADOR NÃO ESTÁ SENDO USADO? DESLIGADO

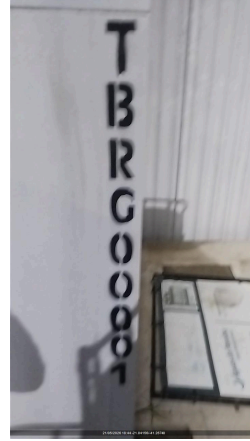
FOTO IDENTIFICAÇÃO DO PATRIMONIO

IDENTIFICAÇÃO DO PATRIMÔNIO
TBRG00001

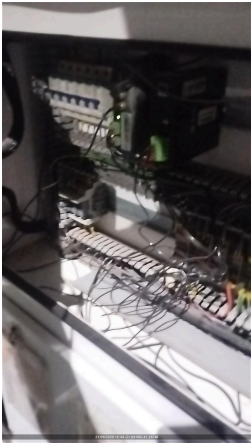
INTEGRIDADE DO PAINEL

VERIFICAR LISTA DE PROTEÇÃO PADRÃO
OK

VERIFICAR SE EXISTEM ADAPTAÇÕES INCORRETAS
NÃO POSSUI
