CLIENTE	
NOME	RAZÃO SOCIAL
EMAIL	OBSERVAÇÃO
LOCAL	
NOME TECNOGERA - LOCAÇÃO E TRANSFORMAÇÃO DE ENERGIA SA	ENDEREÇO
ATIVO	
NOME	MARCA
MODELO	PATRIMÔNIO / NÚMERO DE SÉRIE
01- APT	
DATA E HORA DE INÍCIO 21/05/2026 13:32:00	PRINCIPAIS ETAPAS DA TAREFA Manutenção preventiva i0,i1,i2
EPIS NECESSÁRIOS Bota, Óculos, Luva multi tato,	PERIGOS EXISTENTES E/OU POTENCIAIS Prensamentos de membros, Perfu
MEDIDAS PARA CONTROLAR PERIGOS E RISCOS Paralisar, etiquetar e Isolar	
02- SEGURANÇA	
POSSUI KIT MITIGAÇÃO? SIM	KIT MITIGAÇÃO

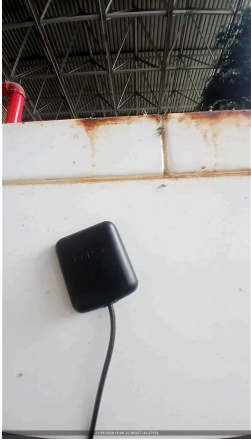
FOTO ANTENA GPS (ANTENA QUADRADA)

AS DUAS ANTENAS ESTÃO POSICIONADAS CORRETAMENTE (TETO DA MÁQUINA LADO DE FORA)
SIM

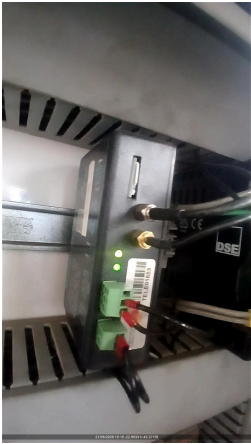
FOTO DOS LEDS DO MODEM (TODOS DEVEM ESTAR ACESOS E SEM PISCAR)

A TELEMETRIA FICOU COMUNICANDO?
SIM

COMUNICAÇÃO DO MODEM DE TELEMETRIA
OK

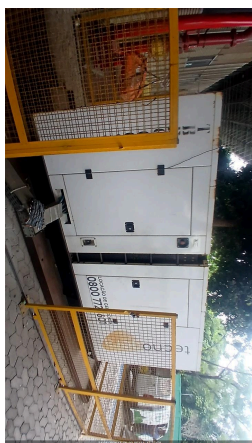
FOTO FRONTAL

**CONDIÇÕES DE LIMPEZA
LIMPO**

**CONDIÇÕES DOS ADESIVOS
BOM**

**EQUIPAMENTO POSSUI AVARIA?
NÃO**

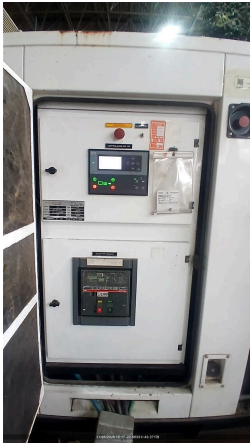
INTEGRIDADE DO PAINEL

VERIFICAR LISTA DE PROTEÇÃO PADRÃO
OK

VERIFICAR SE EXISTEM ADAPTAÇÕES INCORRETAS
NÃO POSSUI

VERIFICAR APERTO DE PARAFUSOS/BORNES
OK

VEDAÇÃO DAS PORTAS
OK

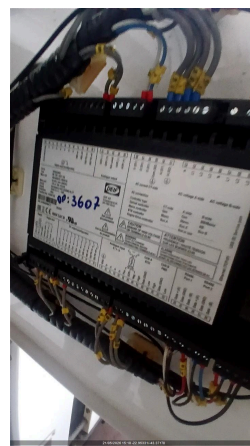
Nº DE SERIE DO CONTROLADOR (MÓDULO)

VERIFICAR BORNES DE CONEXÃO DO CONTROLADOR
OK

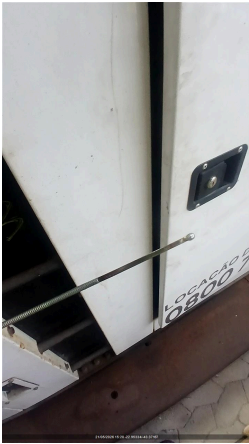
FOTO DA VARETA DE ÓLEO LUBRIFICANTE

NÍVEL DE ÓLEO LUBRIFICANTE
OK

HÁ VAZAMENTO DE OLEO?
NÃO

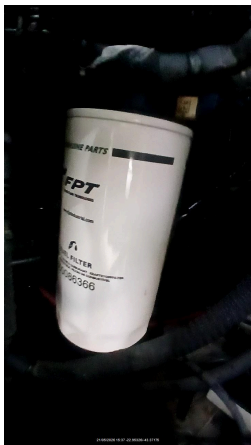
FOTO LATERAL DIREITA	FOTO LATERAL ESQUERDA
FOTO TRASEIRA	CONDIÇÕES DE LIMPEZA
CONTÊINER NÃO POSSUI	FOTO FRONTAL
FOTO LATERAL DIREITA	FOTO LATERAL ESQUERDA
FOTO TRASEIRA	CONDIÇÕES DE LIMPEZA
CARRETA REBOQUE NÃO POSSUI	FOTO FRONTAL
FOTO LATERAL DIREITA	FOTO LATERAL ESQUERDA
FOTO TRASEIRA	CONDIÇÕES DE LIMPEZA
REALIZADO TROCA DO FILTRO DE COMBUSTÍVEL SIM	FOTO DA MARCAÇÃO DA DATA DA TROCA NO FILTRO DE COMBUSTÍVEL

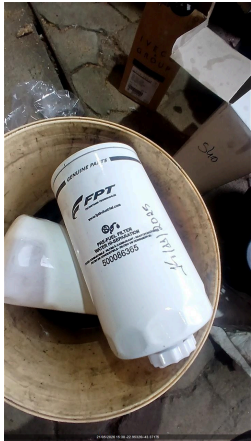
FOTO DO FILTRO SEPARADOR DE ÁGUA VELHO

REALIZADO TROCA DO FILTRO SEPARADOR DE ÁGUA E ÓLEO
SIM

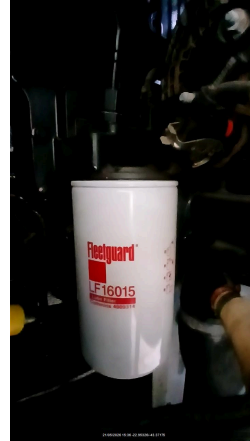
FOTO DA MARCAÇÃO DA DATA DA TROCA NO FILTRO LUBRIFICANTE

REALIZADO TROCA DO FILTRO DE ÓLEO LUBRIFICANTE
SIM
