CLIENTE	
NOME	RAZÃO SOCIAL
EMAIL	OBSERVAÇÃO
LOCAL	
NOME TECNOGERA - LOCACAO E TRANSFORMACAO DE ENERGIA SA	ENDEREÇO
ATIVO	
NOME	MARCA
MODELO	PATRIMÔNIO / NÚMERO DE SÉRIE
01- APT	
DATA E HORA DE INICIO 25/05/2026 13:30:00	PRINCIPAIS ETAPAS DA TAREFA Manutenção Preventiva mensal
EPIS NECESSÁRIOS Capacete, Óculos, Protetor Aur	PERIGOS EXISTENTES E/OU POTENCIAIS Choque Elétrico, Queimaduras,
MEDIDAS PARA CONTROLAR PERIGOS E RISCOS Uso correto dos EPI e Atenção	
02- SEGURANÇA	
POSSUI KIT MITIGAÇÃO? NÃO	KIT MITIGAÇÃO
QUANTIDADE DE KIT MITIGAÇÃO	POSSUI EXTINTOR? NÃO
FOTO DA ETIQUETA DE VALIDADE DO EXTINTOR	EXTINTOR
QUANTIDADE DE EXTINTOR	GERADOR DEVIDAMENTE ATERRADO? Sim
TENSÃO DO CLIENTE É A MESMA DO GERADOR/QTA? Sim	HÁ NECESSIDADE DE ELEVAR A BASE DO GERADOR? Não
03- ATENDIMENTO	
NUMERO DO TOKEN VERIFICADO NA TELEMETRIA	POSSUI TELEMETRIA? SIM
SE SIM, FOTO DA TAG DO MODEM

IDENTIFICAÇÃO DO PATRIMÔNIO
TBRG. 0011

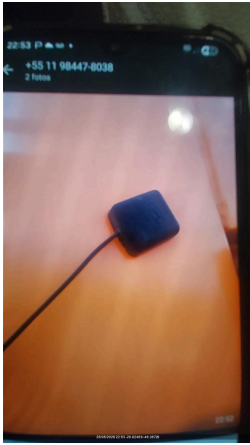
FOTO ANTENA GPS (ANTENA QUADRADA)

AS DUAS ANTENAS ESTÃO POSICIONADAS CORRETAMENTE (TETO DA MÁQUINA LADO DE FORA) SIM

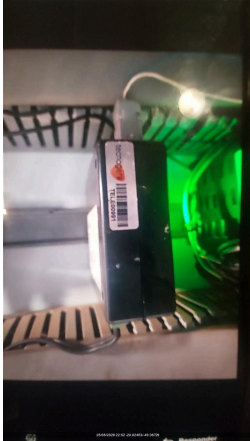
FOTO DOS LEDS DO MODEM (TODOS DEVEM ESTAR ACESOS E SEM PISCAR)

A TELEMETRIA FICOU COMUNICANDO?
SIM

COMUNICAÇÃO DO MODEM DE TELEMETRIA
OK

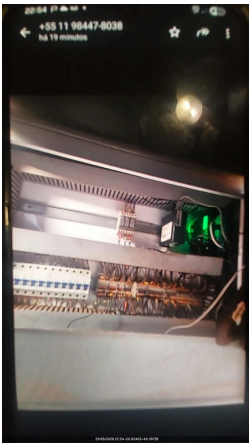
INTEGRIDADE DO PAINEL

VERIFICAR LISTA DE PROTEÇÃO PADRÃO
OK

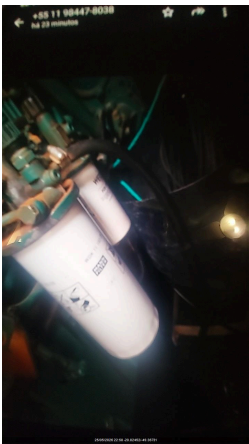
REALIZADO TROCA DO FILTRO DE COMBUSTÍVEL SIM	FOTO DA MARCAÇÃO DA DATA DA TROCA NO FILTRO DE COMBUSTÍVEL

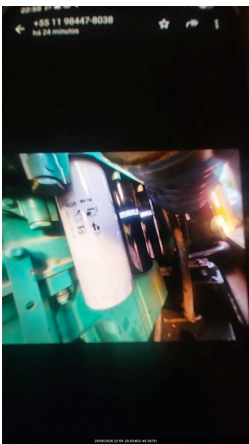
FOTO DO FILTRO DE COMBUSTÍVEL VELHO	FOTO DO FILTRO SEPARADOR DE ÁGUA VELHO
FOTO DA MARCAÇÃO DA DATA DA TROCA NO FILTRO SEPARADOR DE ÁGUA	REALIZADO TROCA DO FILTRO SEPARADOR DE ÁGUA E ÓLEO NÃO
REALIZADO TROCA DO FILTRO DE ÓLEO LUBRIFICANTE SIM	FOTO DA MARCAÇÃO DA DATA DA TROCA NO FILTRO LUBRIFICANTE

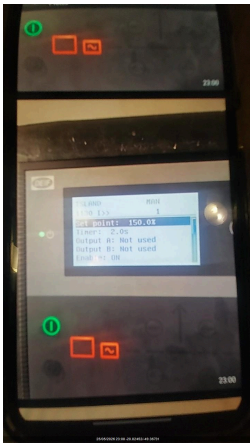
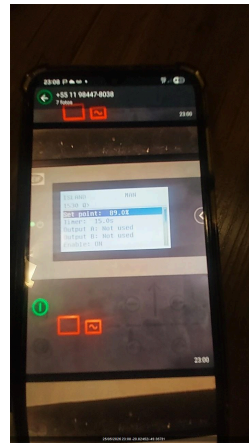
CONFIGURAÇÃO DO PARÂMETRO 1150 (U> 1) SOBRE TENSÃO

CONFIGURAÇÃO DO PARÂMETRO 1520 (-Q>) REATIVO

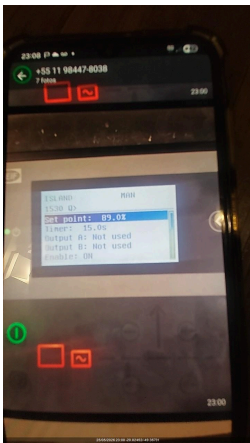
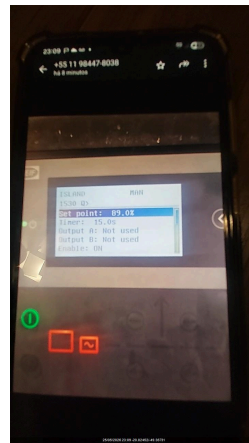
CONFIGURAÇÃO DO PARÂMETRO 1530 (Q>) REATIVO

CONFIGURAÇÃO DO PARÂMETRO 1530 (EIC SHUTDOWN)

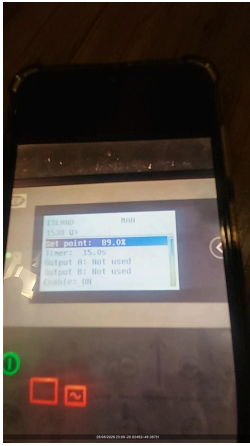
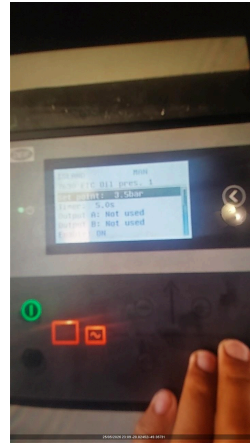
CONFIGURAÇÃO DO PARÂMETRO 1530 (EIC COOLANT T.2)

CONFIGURAÇÃO DO PARÂMETRO 1530 (EIC OIL PRESS.2)
