CLIENTE	
NOME	RAZÃO SOCIAL
EMAIL	OBSERVAÇÃO
LOCAL	
NOME TECNOGERA - LOCAÇÃO E TRANSFORMAÇÃO DE ENERGIA SA	ENDEREÇO
ATIVO	
NOME	MARCA
MODELO	PATRIMÔNIO / NÚMERO DE SÉRIE
01 - CABEÇALHO	
DATA E HORA DE INICIO 27/05/2026 08:00:00	HORIMETRO A 3895,70
HORIMETRO B 3895,70	IDENTIFICAÇÃO DO PATRIMÔNIO TBRG00303
HORÍMETRO DA ÚLTIMA PREVENTIVA 3894,00	SUBSTITUIÇÃO NO CLIENTE? NÃO
EQUIPAMENTO POSSUI AVARIA? SIM	FOTO

**02 - MOTOR**

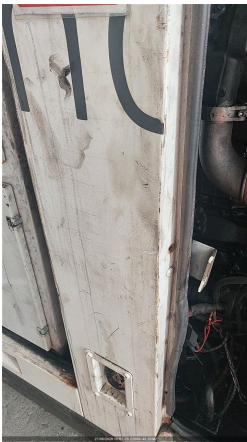
DE ACORDO COM A SUA ANÁLISE A AVARIA É PROVENIENTE DE QUAL RESPONSÁVEL? CLIENTE	FOI IDENTIFICADA ALGUMA IMPUREZA NO DIESEL? NÃO
NECESSÁRIO FAZER A MANUTENÇÃO PREVENTIVA? SIM	FOTO DO HORIMETRO

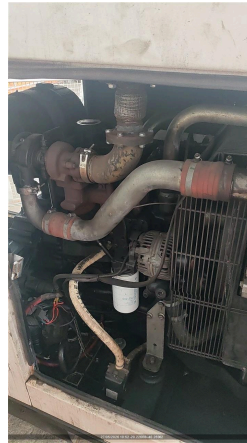
**FOTO**

**MOTOR**  
NOK

**QUAIS OS PROBLEMAS IDENTIFICADOS NO MOTOR?**  
VAZAMENTO NO RETENTOR DO VOLAN

<b>OBSERVAÇÕES</b> VAZAMENTO DE ALTO VOLUME DE ÓL	<b>TIPO DE MANUTENÇÃO</b> PESADA I
<b>DATA E HORA DE FIM</b> 27/05/2026 10:45:00

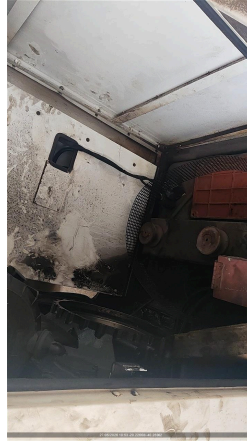
FOTO

**ALTERNADOR**  
NOK

**QUAIS OS PROBLEMAS IDENTIFICADOS NO ALTERNADOR?**  
IDENTIFICADO BAIXA ISOLAÇÃO NO

RESULTADO DA MEGAGEM DO ALTERNADOR  
OK

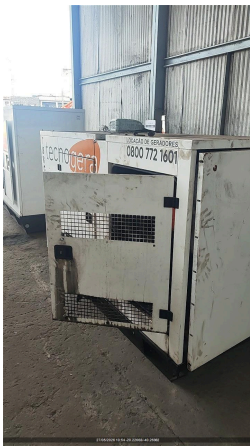
FOTO

CARENAGEM  
NOK

QUAIS AS AVARIAS IDENTIFICADAS NA CARENAGEM?  
ALGUNS ARRANHADOS
