CLIENTE	
NOME	RAZÃO SOCIAL
EMAIL	OBSERVAÇÃO
LOCAL	
NOME TECNOGERA - LOCAÇÃO E TRANSFORMAÇÃO DE ENERGIA SA	ENDEREÇO
ATIVO	
NOME	MARCA
MODELO	PATRIMÔNIO / NÚMERO DE SÉRIE
01- APT	
DATA E HORA DE INÍCIO 28/05/2026 07:11:00	PRINCIPAIS ETAPAS DA TAREFA Parametrização do controlador
EPIS NECESSÁRIOS Macacão RF, bota de segurança, ó	PERIGOS EXISTENTES E/OU POTENCIAIS Corte e batida contra
MEDIDAS PARA CONTROLAR PERIGOS E RISCOS Uso adequado dos epi's e atenç	
02- SEGURANÇA	
POSSUI KIT MITIGAÇÃO? NÃO	KIT MITIGAÇÃO
QUANTIDADE DE KIT MITIGAÇÃO	POSSUI EXTINTOR? NÃO
FOTO DA ETIQUETA DE VALIDADE DO EXTINTOR	EXTINTOR
QUANTIDADE DE EXTINTOR	FOTO DO HORIMETRO

#### 09- CORRETIVA

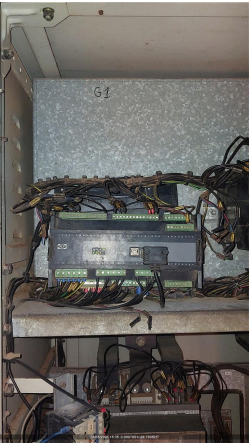
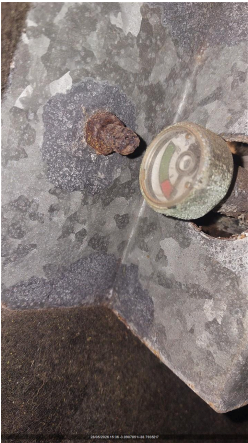
SINTOMAS DO GERADOR Disjuntor de potência fecha e	CAUSA RAIZ Disjuntor estava parametrizado
SOLUÇÃO APLICADA Parametrizar disjuntor para co	GRAU DE DIFICULDADE DIFÍCIL
MODO DE OPERAÇÃO SEMI AUTOMÁTICO

<b>SE TELEMETRIA NOK, FOI SOLICITADO SUPORTE REMOTO, O QUE FOI FEITO?</b>	<b>OBSERVAÇÕES</b> Realizada desmontagem do bloco
<b>RESPONSÁVEL POR ACOMPANHAR A CORRETIVA NO CLIENTE</b> Aurezio Gomes	<b>CONTATO DO RESPONSÁVEL PELO ACOMPANHAMENTO DO ATENDIMENTO CORRETIVO</b>
<b>FOTO</b>
