CLIENTE	
NOME	RAZÃO SOCIAL
EMAIL	OBSERVAÇÃO
LOCAL	
NOME TECNOGERA - LOCAÇÃO E TRANSFORMAÇÃO DE ENERGIA SA	ENDEREÇO
ATIVO	
NOME	MARCA
MODELO	PATRIMÔNIO / NÚMERO DE SÉRIE
01- APT	
DATA E HORA DE INICIO 01/06/2026 08:15:00	PRINCIPAIS ETAPAS DA TAREFA Manutenção preventiva
EPIS NECESSÁRIOS Botas, Blusa, Calça, Capacete,	PERIGOS EXISTENTES E/OU POTENCIAIS Choque Elétrico
MEDIDAS PARA CONTROLAR PERIGOS E RISCOS O Uso dos IPI Necessários	
02- SEGURANÇA	
POSSUI KIT MITIGAÇÃO? SIM	KIT MITIGAÇÃO

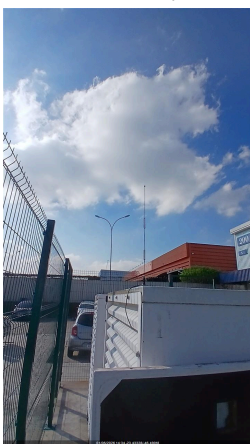
FOTO ANTENA GPS (ANTENA QUADRADA)

AS DUAS ANTENAS ESTÃO POSICIONADAS CORRETAMENTE (TETO DA MÁQUINA LADO DE FORA)

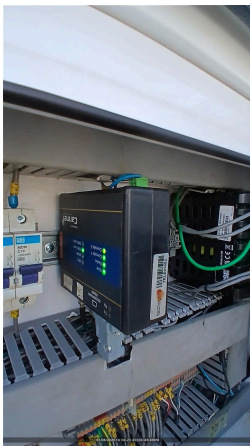
FOTO DOS LEDS DO MODEM (TODOS DEVEM ESTAR ACESOS E SEM PISCAR)

A TELEMETRIA FICOU COMUNICANDO?
SIM

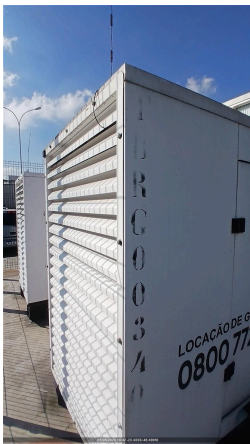
FOTO FRONTAL

CONDIÇÕES DE LIMPEZA
LIMPO

CONDIÇÕES DOS ADESIVOS
BOM

EQUIPAMENTO POSSUI AVARIA?
NÃO

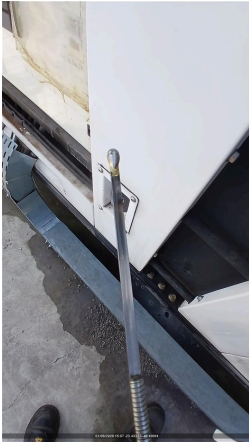
FOTO DA VARETA DE ÓLEO LUBRIFICANTE

NÍVEL DE ÓLEO LUBRIFICANTE
OK

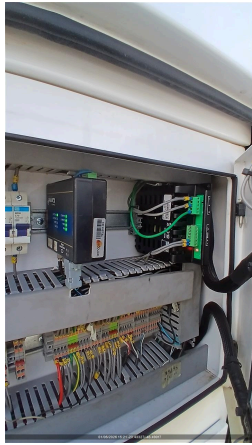
11- BATERIA	
CONDIÇÕES DO SUPORTE E FIXAÇÃO DAS BATERIAS OK	SE NOK, FOTO
CONDIÇÃO DOS TERMINAIS DAS BATERIAS OK	SE NOK, FOTO
TERMINAIS DA BATERIA LIVRE DE OXIDAÇÃO SIM	SE NOK, FOTO
VERIFICAR SE EXISTEM ADAPTAÇÕES INCORRETAS NÃO POSSUI	POSSUI CARREGADOR DE BATERIA? SIM
MODELO DO CARREGADOR DE BATERIA

TENSÃO DE ENTRADA (ALIMENTAÇÃO) E SAÍDA DO CARREGADOR (VOLTS) 27,7V
