CLIENTE	
NOME	RAZÃO SOCIAL
EMAIL	OBSERVAÇÃO
LOCAL	
NOME TECNOGERA - LOCAÇÃO E TRANSFORMAÇÃO DE ENERGIA SA	ENDEREÇO
ATIVO	
NOME	MARCA
MODELO	PATRIMÔNIO / NÚMERO DE SÉRIE
01- APT	
DATA E HORA DE INICIO 01/06/2026 17:38:00	PRINCIPAIS ETAPAS DA TAREFA Troca de filtros de óleo lubri
EPIS NECESSÁRIOS Luvas, óculos e capacete	PERIGOS EXISTENTES E/OU POTENCIAIS Potenciais
MEDIDAS PARA CONTROLAR PERIGOS E RISCOS Deixar o equipamento com a bot	
02- SEGURANÇA	
POSSUI KIT MITIGAÇÃO? NÃO	KIT MITIGAÇÃO
QUANTIDADE DE KIT MITIGAÇÃO	POSSUI EXTINTOR? NÃO
FOTO DA ETIQUETA DE VALIDADE DO EXTINTOR	EXTINTOR
QUANTIDADE DE EXTINTOR	GERADOR DEVIDAMENTE ATERRADO? Sim
TENSÃO DO CLIENTE É A MESMA DO GERADOR/QTA? N/a	HÁ NECESSIDADE DE ELEVAR A BASE DO GERADOR? Não
03- ATENDIMENTO	
NUMERO DO TOKEN VERIFICADO NA TELEMETRIA	POSSUI TELEMETRIA? NÃO
SE SIM, FOTO DA TAG DO MODEM	AS DUAS ANTENAS ESTÃO POSICIONADAS CORRETAMENTE (TETO DA MÁQUINA LADO DE FORA) NÃO

ETIQUETA DE MANUTENÇÃO PREVENTIVA

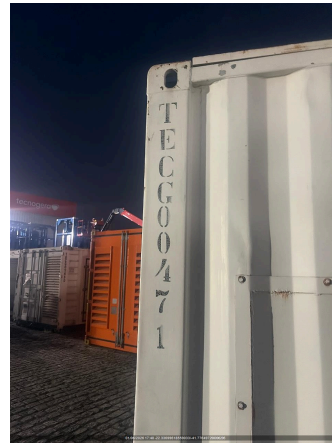
FOTO IDENTIFICAÇÃO DO PATRIMONIO

CONDIÇÕES DE LIMPEZA
LIMPO

CONDIÇÕES DOS ADESIVOS
BOM

EQUIPAMENTO POSSUI AVARIA?
NÃO

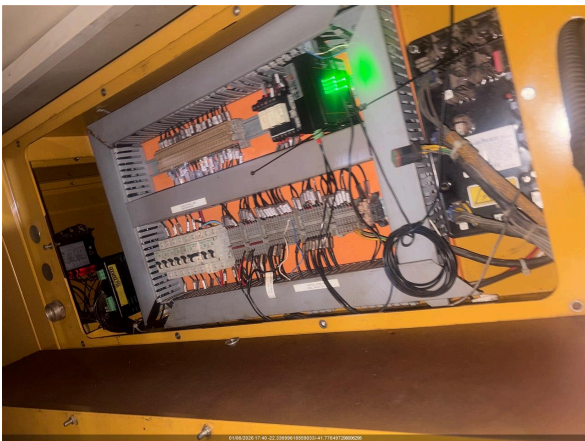
VERIFICAR LISTA DE PROTEÇÃO PADRÃO
OK

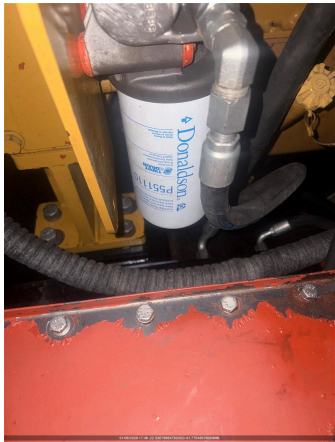
FOTO IDENTIFICAÇÃO DO PATRIMONIO	FOTO IDENTIFICAÇÃO DO PATRIMONIO
FOTO IDENTIFICAÇÃO DO PATRIMONIO	TRANSFORMADOR NÃO POSSUI
FOTO FRONTAL	FOTO LATERAL DIREITA
FOTO LATERAL ESQUERDA	FOTO TRASEIRA
CONDIÇÕES DE LIMPEZA	CONDIÇÕES DE LIMPEZA
BANCO DE CARGA NÃO POSSUI	FOTO FRONTAL
FOTO LATERAL DIREITA	FOTO LATERAL ESQUERDA
FOTO TRASEIRA	CONDIÇÕES DE LIMPEZA
QUADRO NÃO POSSUI	FOTO FRONTAL
FOTO LATERAL DIREITA	FOTO LATERAL ESQUERDA
FOTO TRASEIRA	CONDIÇÕES DE LIMPEZA
CONTÊINER NÃO POSSUI	FOTO FRONTAL
FOTO LATERAL DIREITA	FOTO LATERAL ESQUERDA
FOTO TRASEIRA	CONDIÇÕES DE LIMPEZA
CARRETA REBOQUE NÃO POSSUI	FOTO FRONTAL
FOTO LATERAL DIREITA	FOTO LATERAL ESQUERDA
FOTO TRASEIRA	CONDIÇÕES DE LIMPEZA
REALIZADO TROCA DO FILTRO DE COMBUSTÍVEL SIM	FOTO DA MARCAÇÃO DA DATA DA TROCA NO FILTRO DE COMBUSTÍVEL

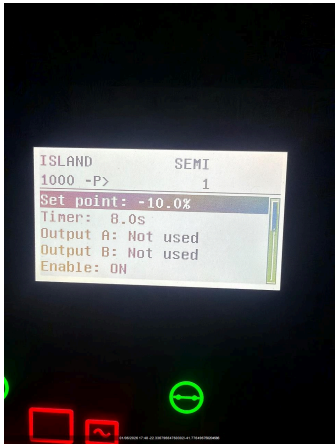
CONTROLADOR DEIF? SIM	CONFIGURAÇÃO DO PARÂMETRO 1000 (-P> I) POTÊNCIA REVERSA

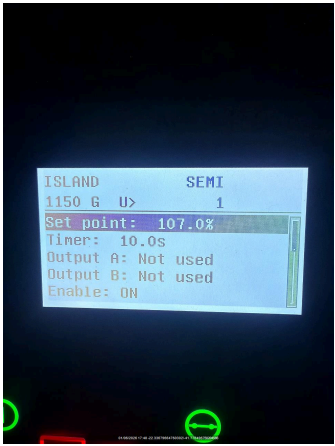
CONFIGURAÇÃO DO PARÂMETRO 1150 (U> 1) SOBRE TENSÃO

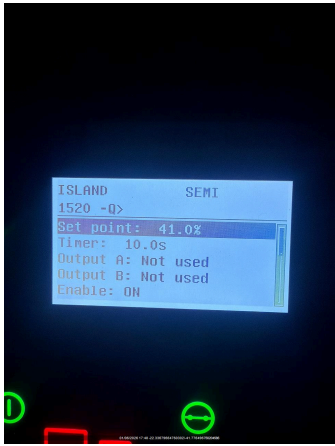
CONFIGURAÇÃO DO PARÂMETRO 1520 (-Q>) REATIVO

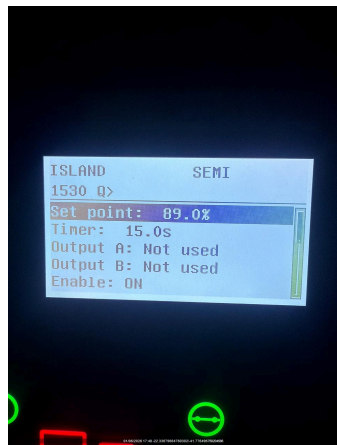
CONFIGURAÇÃO DO PARÂMETRO 1530 (Q>) REATIVO
