F262 - PREVENTIVA GMG_REV00

| CLIENTE | |
|--|---|
| NOME TECNOGERA - LOCAÇÃO E TRANSFORMAÇÃO DE ENERGIA SA | ENDEREÇO |
| DATA E HORA DE INICIO 02/06/2026 15:42:00 | PRINCIPAIS ETAPAS DA TAREFA Manutenção Preventiva mensal |

IDENTIFICAÇÃO DO PATRIMÔNIO
TECG192

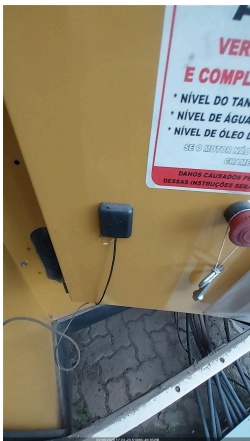
FOTO ANTENA GPS (ANTENA QUADRADA)

AS DUAS ANTENAS ESTÃO POSICIONADAS CORRETAMENTE (TETO DA MÁQUINA LADO DE FORA)

SIM

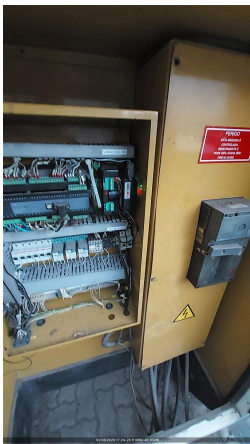
FOTO DOS LEDS DO MODEM (TODOS DEVEM ESTAR ACESOS E SEM PISCAR)

A TELEMETRIA FICOU COMUNICANDO?
SIM

COMUNICAÇÃO DO MODEM DE TELEMETRIA
OK

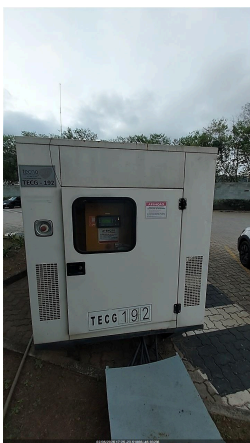
FOTO FRONTAL

CONDIÇÕES DE LIMPEZA
LIMPO

CONDIÇÕES DOS ADESIVOS
BOM

EQUIPAMENTO POSSUI AVARIA?
NÃO

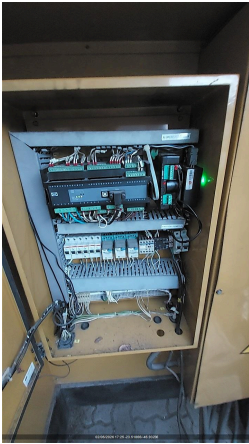
INTEGRIDADE DO PAINEL

VERIFICAR LISTA DE PROTEÇÃO PADRÃO
OK

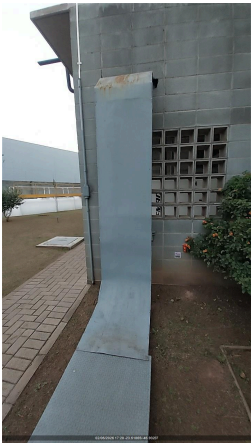
CONEXÃO DOS CABOS NO QUADRO DO CLIENTE

É POSSIVEL ACESSAR O QUADRO DE CONEXÃO DOS CABOS DO CLIENTE?
SIM

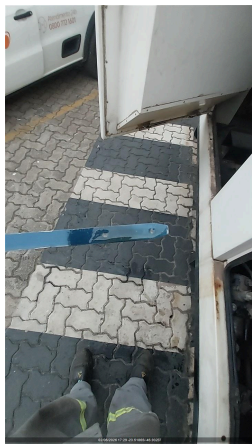
| FOTO DA VARETA DE ÓLEO LUBRIFICANTE | HÁ VAZAMENTO DE OLEO? NÃO |

NÍVEL DE ÓLEO LUBRIFICANTE
OK

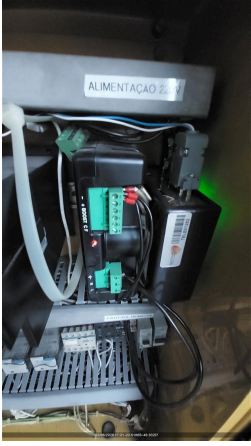
MODELO DO CARREGADOR DE BATERIA

TENSÃO DE ENTRADA (ALIMENTAÇÃO) E SAÍDA DO CARREGADOR (VOLTS)
24v

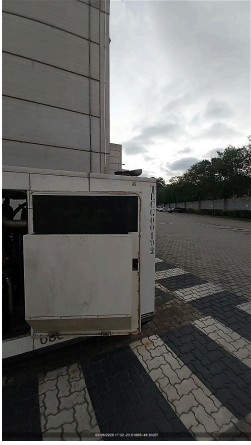
SE SIM, FOTO

FIXAÇÃO E INTEGRIDADE DO SILENCIOSO E DOS TUBOS DE TRANSIÇÃO DO
ESCAPAMENTO
OK

É POSSIVEL VISUALIZAR O FLAP?
SIM

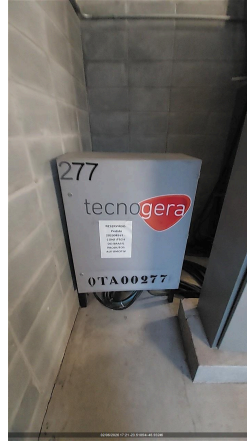
FOTO FRONTAL

CONDIÇÕES DE LIMPEZA
LIMPO

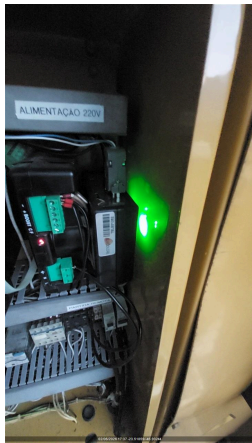
| FOTO | COMUNICAÇÃO DO MODEM DE TELEMETRIA OK |
| OBSERVAÇÃO TELEMETRIA Modem instável conforme CCO | SE TELEMETRIA NOK, FOI SOLICITADO SUPORTE REMOTO, O QUE FOI FEITO? |

| OBSERVAÇÕES Realizado manutenção preventiv | |
