CLIENTE	
NOME	RAZÃO SOCIAL
EMAIL	OBSERVAÇÃO
LOCAL	
NOME TECNOGERA - LOCAÇÃO E TRANSFORMAÇÃO DE ENERGIA SA	ENDEREÇO
ATIVO	
NOME	MARCA
MODELO	PATRIMÔNIO / NÚMERO DE SÉRIE
01- APT	
DATA E HORA DE INICIO 03/06/2026 14:45:00	PRINCIPAIS ETAPAS DA TAREFA Verificar nível de óleo lubrif
EPIS NECESSÁRIOS Farda, bota, óculos, capacete,	PERIGOS EXISTENTES E/OU POTENCIAIS Choque elétrico, ergonomia, ba
MEDIDAS PARA CONTROLAR PERIGOS E RISCOS Usos dos EPIS e atenção.	
02- SEGURANÇA	
POSSUI KIT MITIGAÇÃO? NÃO	KIT MITIGAÇÃO
QUANTIDADE DE KIT MITIGAÇÃO	POSSUI EXTINTOR? SIM
FOTO DA ETIQUETA DE VALIDADE DO EXTINTOR	EXTINTOR

09- CORRETIVA

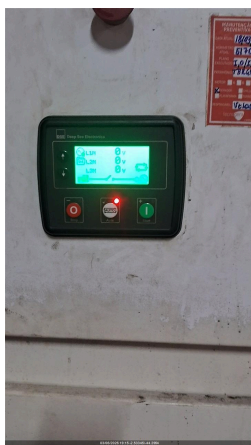
SE SIM, FOTO

PAINEL FICA LIGADO OU DESLIGADO QUANDO O GERADOR NÃO ESTA SENDO USADO?

LIGADO

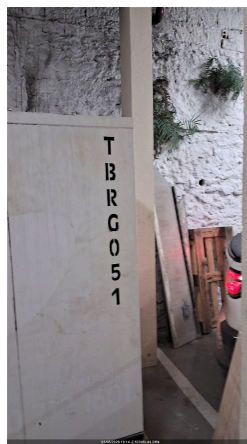
FOTO IDENTIFICAÇÃO DO PATRIMONIO

TBRG0051

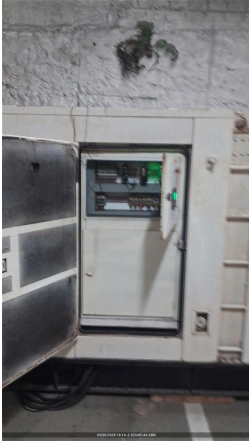
INTEGRIDADE DO PAINEL

VERIFICAR LISTA DE PROTEÇÃO PADRÃO
OK

VERIFICAR SE EXISTEM ADAPTAÇÕES INCORRETAS
NÃO POSSUI

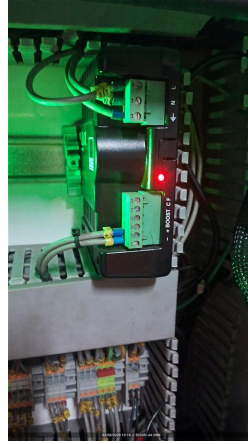
MODELO DO CARREGADOR DE BATERIA

TENSÃO DE ENTRADA (ALIMENTAÇÃO) E SAÍDA DO CARREGADOR (VOLTS)
220vca saída 12vcc

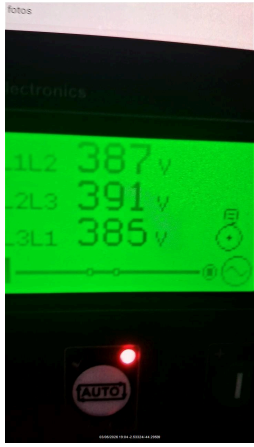
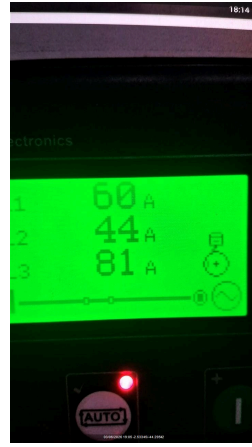
FOTO

SINTOMAS DO GERADOR
Gerador esta com frequência fo

CAUSA RAIZ
Bomba fora de regulagem

OBSERVAÇÕES
Foi verificado os níveis de ól

SOLUÇÃO APLICADA
Regulagem de aceleração da bo
