F262 - PREVENTIVA GMG\_REV00

CLIENTE	
NOME	RAZÃO SOCIAL
EMAIL	OBSERVAÇÃO
LOCAL	
NOME TECNOGERA - LOCAÇÃO E TRANSFORMAÇÃO DE ENERGIA SA	ENDEREÇO
ATIVO	
NOME	MARCA
MODELO	PATRIMÔNIO / NÚMERO DE SÉRIE
01- APT	
DATA E HORA DE INÍCIO 03/06/2026 11:57:00	PRINCIPAIS ETAPAS DA TAREFA Manutenção Preventiva mensal
EPIS NECESSÁRIOS Capacete, Óculos, Protetor Aur	PERIGOS EXISTENTES E/OU POTENCIAIS Choque Elétrico, Queimaduras,
MEDIDAS PARA CONTROLAR PERIGOS E RISCOS Uso correto dos EPI e Atenção	
02- SEGURANÇA	
POSSUI KIT MITIGAÇÃO? SIM	KIT MITIGAÇÃO

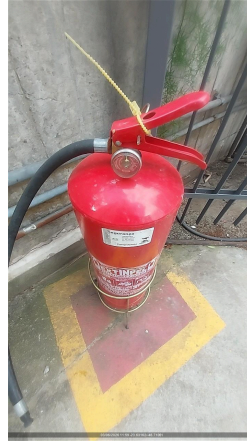
EXTINTOR

QUANTIDADE DE KIT MITIGAÇÃO 1	POSSUI EXTINTOR? SIM

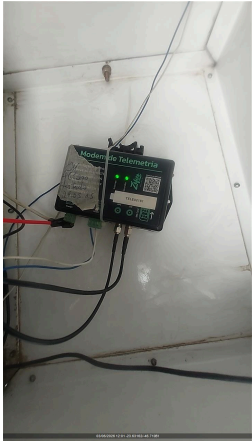
SE SIM, FOTO DA TAG DO MODEM

POSSUI TELEMETRIA?

SIM

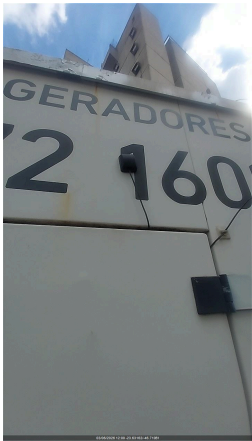
FOTO ANTENA GPS (ANTENA QUADRADA)

AS DUAS ANTENAS ESTÃO POSICIONADAS CORRETAMENTE (TETO DA MÁQUINA LADO DE FORA)

SIM

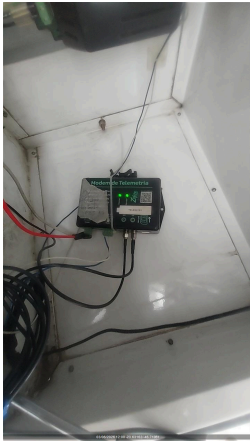
FOTO DOS LEDS DO MODEM (TODOS DEVEM ESTAR ACESOS E SEM PISCAR)

A TELEMETRIA FICOU COMUNICANDO?  
SIM

COMUNICAÇÃO DO MODEM DE TELEMETRIA  
OK

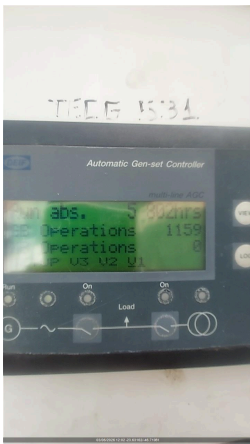
FOTO FRONTAL

CONDIÇÕES DE LIMPEZA  
LIMPO

CONDIÇÕES DOS ADESIVOS  
BOM

EQUIPAMENTO POSSUI AVARIA?  
NÃO

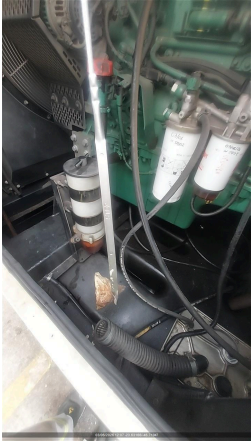
**FOTO DA VARETA DE ÓLEO LUBRIFICANTE**

NÍVEL DE ÓLEO LUBRIFICANTE  
OK

**HÁ VAZAMENTO DE OLEO?**  
NÃO

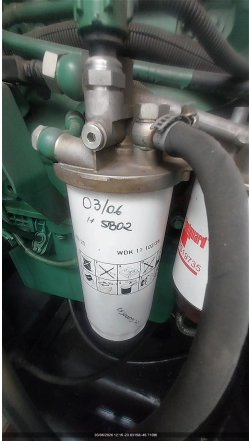
<p>QUADRO NÃO POSSUI</p>	<p>FOTO FRONTAL</p>
<p>FOTO LATERAL DIREITA</p>	<p>FOTO LATERAL ESQUERDA</p>
<p>FOTO TRASEIRA</p>	<p>CONDIÇÕES DE LIMPEZA</p>
<p>CONTÊINER NÃO POSSUI</p>	<p>FOTO FRONTAL</p>
<p>FOTO LATERAL DIREITA</p>	<p>FOTO LATERAL ESQUERDA</p>
<p>FOTO TRASEIRA</p>	<p>CONDIÇÕES DE LIMPEZA</p>
<p>CARRETA REBOQUE NÃO POSSUI</p>	<p>FOTO FRONTAL</p>
<p>FOTO LATERAL DIREITA</p>	<p>FOTO LATERAL ESQUERDA</p>
<p>FOTO TRASEIRA</p>	<p>CONDIÇÕES DE LIMPEZA</p>
<p>REALIZADO TROCA DO FILTRO DE COMBUSTÍVEL SIM</p>	<p>FOTO DA MARCAÇÃO DA DATA DA TROCA NO FILTRO DE COMBUSTÍVEL</p>
