CLIENTE	
LOCAL	
NOME TECNOGERA - LOCAÇÃO E TRANSFORMAÇÃO DE ENERGIA SA	09862-172
ATIVO	
NOME	MARCA
MODELO	PATRIMÔNIO / NÚMERO DE SÉRIE /

01- CABEÇALHO

<p>FOI REALIZADO O PLANO I2? NÃO</p>	<p>FOI REALIZADO O PLANO I0? SIM</p>
<p>FOI REALIZADO O PLANO I1? NÃO</p>	<p>FOI REALIZADO O PLANO I3? NÃO</p>	<p>MANUTENÇÃO PREVENTIVA REALIZADA</p>
<p>FOI REALIZADO O PLANO I4? NÃO</p>	<p>FOI REALIZADO O PLANO I5? NÃO</p>	<p>NÍVEL DE ÓLEO LUBRIFICANTE OK</p>
<p>REALIZADO TROCA DO FILTRO DE AR NÃO</p>	<p>ETIQUETA DE MANUTENÇÃO PREVENTIVA</p>

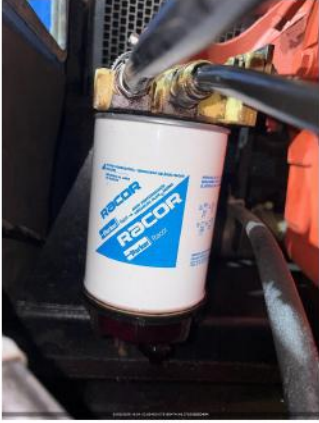
<p>REALIZADO TROCA DO FILTRO DE COMBUSTÍVEL NÃO</p>	<p>REALIZADO TROCA DO FILTRO DE ÓLEO LUBRIFICANTE NÃO</p>	<p>REALIZADO TROCA DO FILTRO SEPARADOR DE ÁGUA E ÓLEO SIM</p>
<p>SE SIM, FOTO</p>

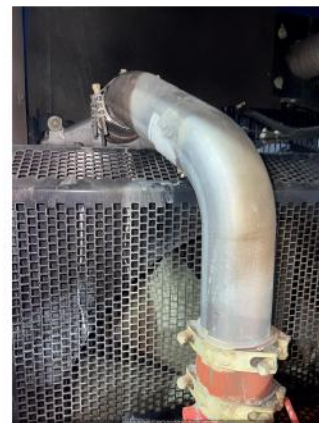
MANGUEIRAS DE AR DO INTERCOOLER E DUTOS DO FILTRO DE AR ISENTOS DE RACHADURAS

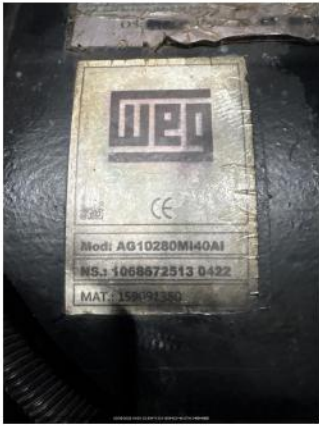
<p>EFETUEI TESTE DE ISOLAÇÃO ENTRE ALTERNADOR E CARÇAÇA (TESTE SIMPLES) VALOR FOI MAIOR QUE 50M OHM</p>	<p>ESCREVA O RESULTADO DO TESTE DE ISOLAÇÃO EM (OHM) >300</p>	<p>Nº DE SERIE DO ALTERNADOR</p>

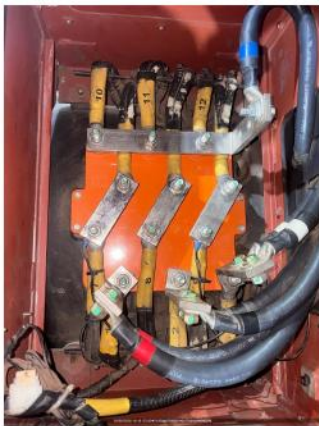
CERTIFICO QUE FIZ A LIMPEZA DA BASE DO ALTERNADOR

FEITA A LIMPEZA DA BASETA.
FECHAMENTO DE TENSÃO 380, CONFERÊNCIA DO REAPERTO DOS CABOS.

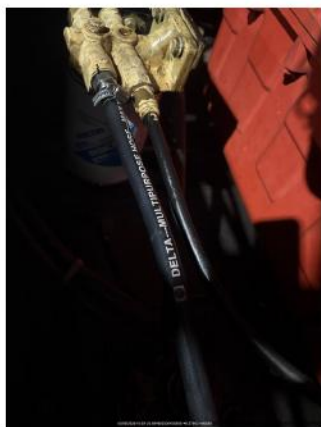
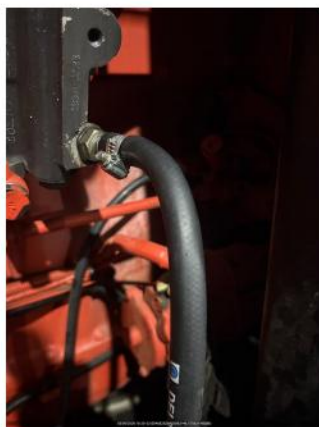
FOTO DA MANGUEIRA

MANGUEIRAS RESSECADAS, FISSURADAS, FURADAS OU QUALQUER OUTRO DANO

NÃO

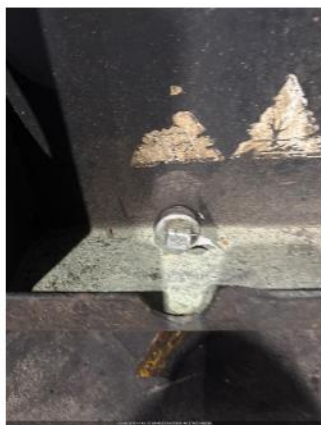
FOTO DO TAMPÃO DE DRENO DA BACIA DE CONTENÇÃO

CERTIFICO QUE A BACIA DE CONTENÇÃO DO TANQUE(INTERNO/EXTERNO) ESTÁ COM DRENO FECHADO E BUJÃO FIXADO.
OK

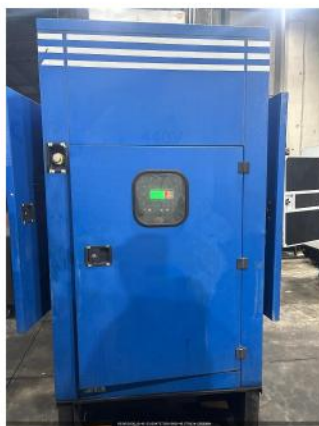
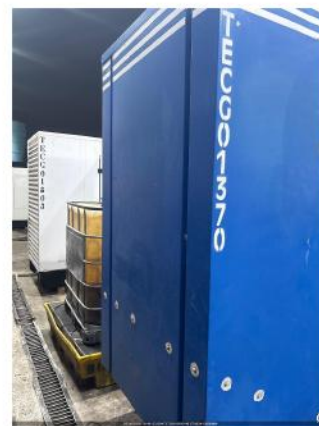
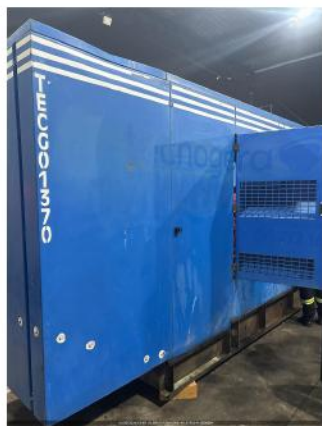
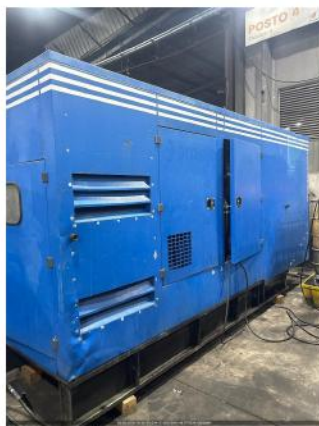
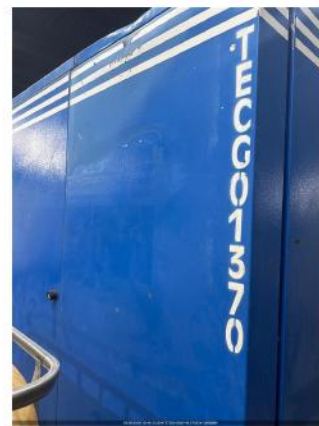
SEM PRESSÃO

SUJO

LIMPEZA E LUBRIFICAÇÃO DAS MAÇANETAS E DOBRADIÇAS DAS PORTAS.

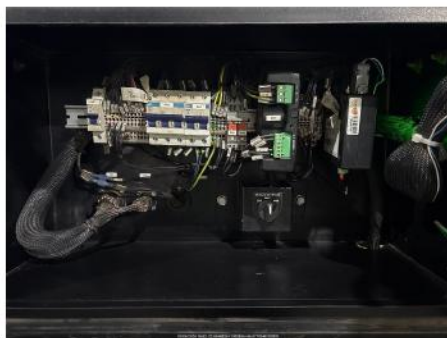
INTEGRIDADE DO PAINEL

REGULAGEM DO TRIP DO RELÉ INTEGRADO O DISJUNTOR DE ACORDO COM A TENSÃO
SIM

CARENAGEM DO DISJUNTOR
OK

REALIZADA LIMPEZA, ISOLAMENTO, REMOÇÃO DE FIOS OBSOLETOS E ARRUMAÇÃO DE CABOS NA REGIÃO DO PAINEL.

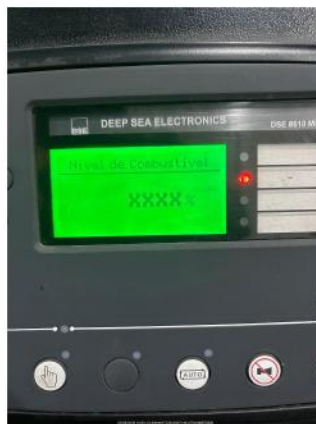
NÍVEL DE COMBUSTÍVEL NO CONTROLADOR

TANQUE VAZIO

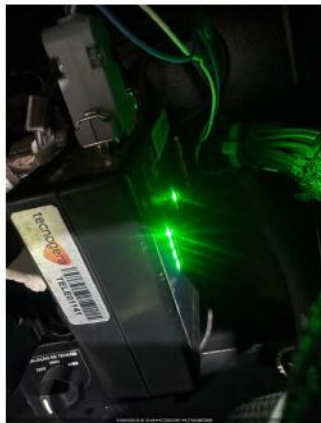
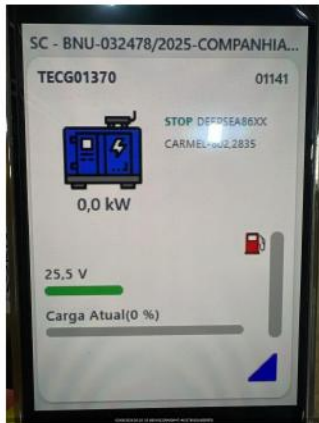
FOTO DOS LEDS DO MODEM (TODOS DEVEM ESTAR ACESOS E SEM PISCAR)

A TELEMETRIA FICOU COMUNICANDO?

SIM

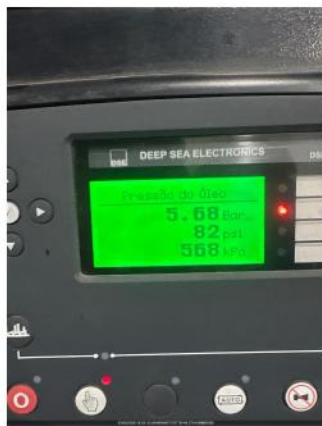
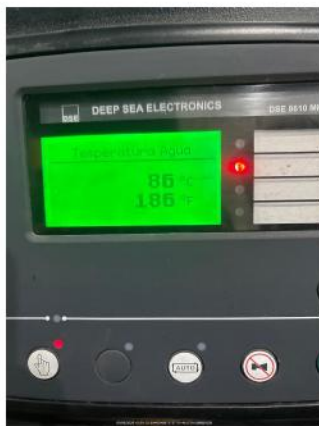
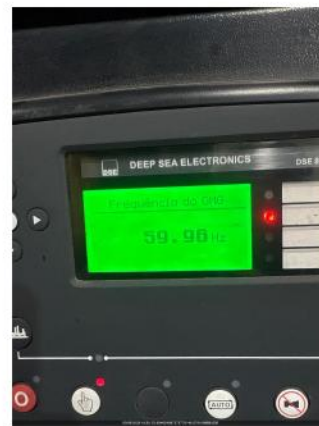
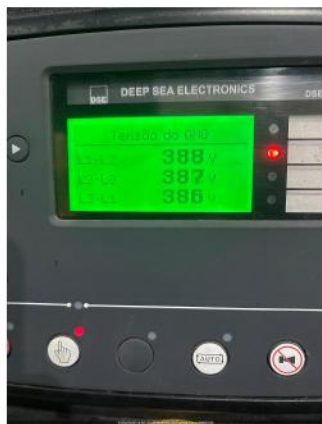
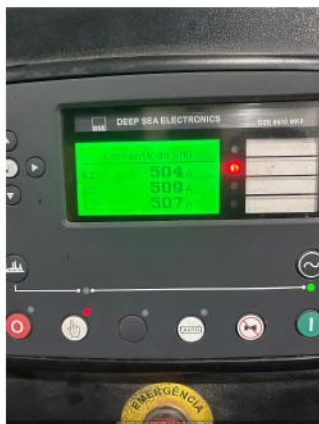
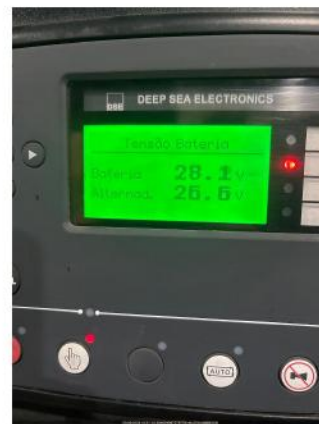
FOTO DO TESTE COM CARGA

CORRENTE (A) (+/-7%NOMINAL) - L1, L2, L3

504
509
507

TENSÃO (V) (+/-7%NOMINAL) - L1-L2,L2-L3,L3-L1

388
387
386

FREQUENCIA (HZ) (3% NOMINAL)

59

REALIZADO TESTE INDIVIDUAL COM CARGA EM 80% POR APROXIMADAMENTE 20MINUTOS.
NA SEQUÊNCIA EM 50, 75 E 90%
PARÂMETROS DE TEMPERATURA, FREQUÊNCIA, TENSÃO E AMPERAGEM DENTRO DA NORMALIDADE PARA O EQUIPAMENTO.
REALIZADO TESTE DE CARGA SÚBITA EM 50%, O EQUIPAMENTO FUNCIONOU BEM.

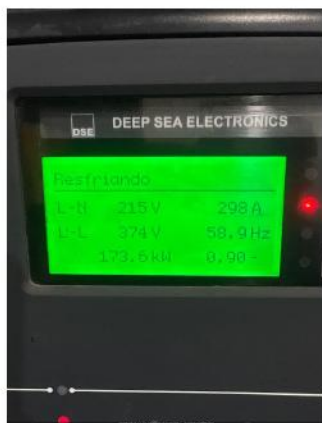
TENSÃO MÍNIMA APÓS A CARGA SÚBITA - 15% (VAC)

374

FREQUÊNCIA MÍNIMA APÓS A CARGA SÚBITA - 7% (HZ)

58

OBSERVAÇÕES DA CARGA SÚBITA
REALIZADO TESTE COM CARGA SÚBITA EM 50%.
O EQUIPAMENTO FUNCIONOU BEM.

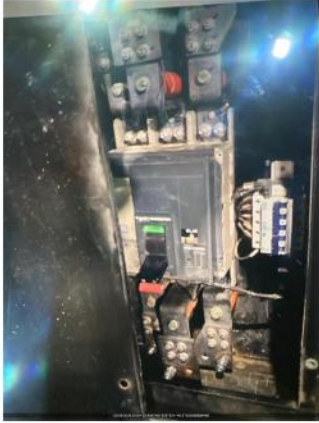
MAQUINA JÁ POSSUI UMA LOCAÇÃO PREVISTA? SIM	CLIENTE PARQUE LOGÍSTICO EXTREMA	FICHA 0
TENSÃO DO CLIENTE 380V	REGIME DE OPERAÇÃO STAND-BY	VERIFICAR REQUISITOS DE CONTRATO .
INTEGRIDADE E ORGANIZAÇÃO PAINEL DE COMANDO ISENTO DE FIOS SOLTOS OK	EXISTÊNCIA DE BOTOEIRAS STOP (COGUMELO) SIM 2	FOTO BARRAMENTO DO PAINEL COM ACRÍLICO DE PROTEÇÃO
