F262 - PREVENTIVA GMG\_REV00

CLIENTE	
NOME	RAZÃO SOCIAL
EMAIL	OBSERVAÇÃO
LOCAL	
NOME TECNOGERA - LOCAÇÃO E TRANSFORMAÇÃO DE ENERGIA SA	ENDEREÇO
ATIVO	
NOME	MARCA
MODELO	PATRIMÔNIO / NÚMERO DE SÉRIE
01- APT	
DATA E HORA DE INICIO 05/06/2026 17:21:00	PRINCIPAIS ETAPAS DA TAREFA Manutenção preventiva I0 e I1
EPIS NECESSÁRIOS Capacete Luvas Botas Prot	PERIGOS EXISTENTES E/OU POTENCIAIS Queda de mesmo nível Choque
MEDIDAS PARA CONTROLAR PERIGOS E RISCOS Utilização de epi's e atenção	
02- SEGURANÇA	
POSSUI KIT MITIGAÇÃO? SIM	KIT MITIGAÇÃO

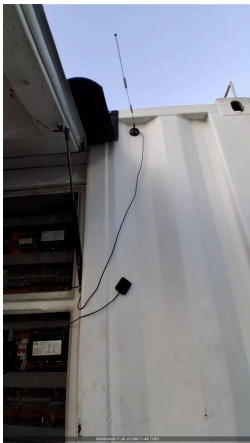
**FOTO ANTENA GPS (ANTENA QUADRADA)**

**AS DUAS ANTENAS ESTÃO POSICIONADAS CORRETAMENTE (TETO DA MÁQUINA LADO DE FORA)**

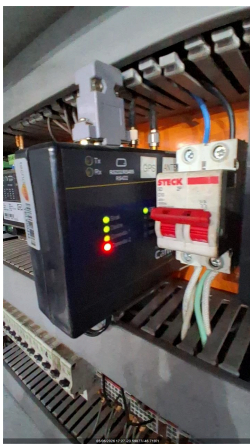
**FOTO DOS LEDS DO MODEM (TODOS DEVEM ESTAR ACESOS E SEM PISCAR)**

**A TELEMETRIA FICOU COMUNICANDO?**

**COMUNICAÇÃO DO MODEM DE TELEMETRIA**  
OK

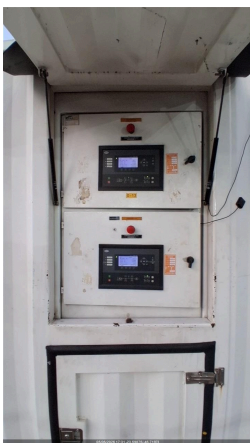
**INTEGRIDADE DO PAINEL**

**VERIFICAR LISTA DE PROTEÇÃO PADRÃO**  
OK

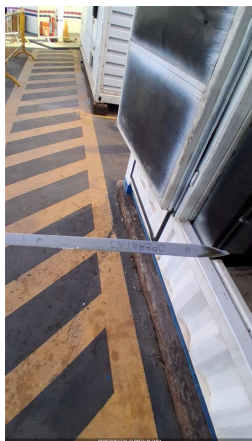
FOTO DA VARETA DE ÓLEO LUBRIFICANTE

NÍVEL DE ÓLEO LUBRIFICANTE  
OK

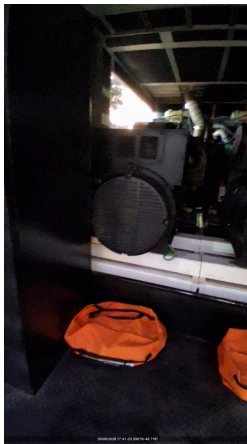
É POSSIVEL VERIFICAR SE A TAMPA TRASEIRA DO ALTERNADOR ESTÁ LIMPA E INTEGRAS? SIM	SE SIM, FOTO

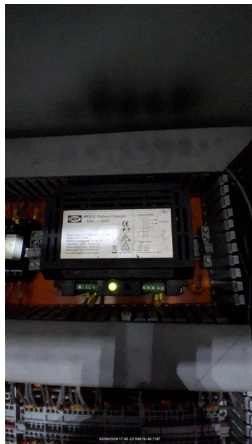
<p>CONDIÇÃO DOS TERMINAIS DAS BATERIAS OK</p>	<p>SE NOK, FOTO</p>
<p>TERMINAIS DA BATERIA LIVRE DE OXIDAÇÃO SIM</p>	<p>SE NOK, FOTO</p>
<p>VERIFICAR SE EXISTEM ADAPTAÇÕES INCORRETAS NÃO POSSUI</p>	<p>POSSUI CARREGADOR DE BATERIA? SIM</p>
<p>MODELO DO CARREGADOR DE BATERIA</p>

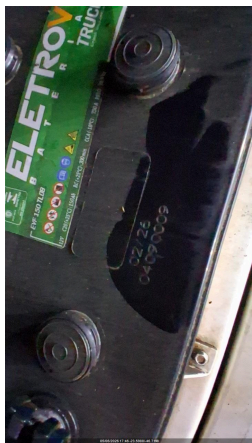
<p>CASO APLICAVEL COMPLETAR AGUA DA BATERIA NA</p>
<p>FOTO DA DATA DE FABRICAÇÃO E VALIDADE DA BATERIA</p>
