CLIENTE	
NOME	RAZÃO SOCIAL
EMAIL	OBSERVAÇÃO
LOCAL	
NOME TECNOGERA - LOCAÇÃO E TRANSFORMAÇÃO DE ENERGIA SA	ENDEREÇO
ATIVO	
NOME	MARCA
MODELO	PATRIMÔNIO / NÚMERO DE SÉRIE
01- APT	
DATA E HORA DE INICIO 05/06/2026 17:59:00	PRINCIPAIS ETAPAS DA TAREFA Manutenção preventiva I0 e I1
EPIS NECESSÁRIOS Capacete Luvas Botas Pro	PERIGOS EXISTENTES E/OU POTENCIAIS Queda de mesmo nível Choque
MEDIDAS PARA CONTROLAR PERIGOS E RISCOS Uso de epi's e atenção	
02- SEGURANÇA	
POSSUI KIT MITIGAÇÃO? SIM	KIT MITIGAÇÃO

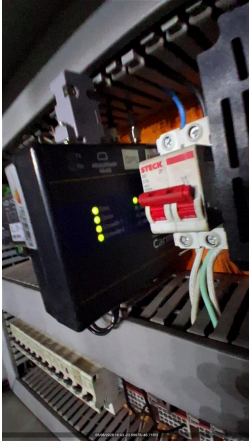
FOTO DOS LEDS DO MODEM (TODOS DEVEM ESTAR ACESOS E SEM PISCAR)

A TELEMETRIA FICOU COMUNICANDO?
SIM

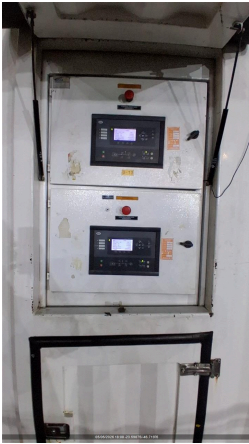
INTEGRIDADE DO PAINEL

VERIFICAR LISTA DE PROTEÇÃO PADRÃO
OK

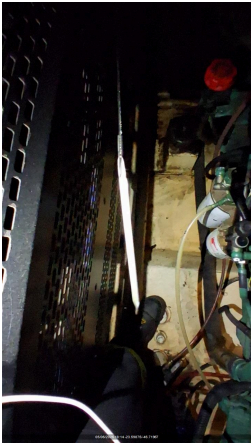
FOTO DA VARETA DE ÓLEO LUBRIFICANTE

NÍVEL DE ÓLEO LUBRIFICANTE
OK

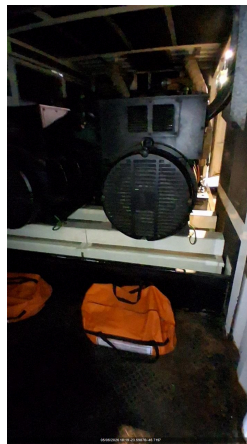
É POSSIVEL VERIFICAR SE A TAMPA TRASEIRA DO ALTERNADOR ESTÁ LIMPA E INTEGRÁ?

SIM

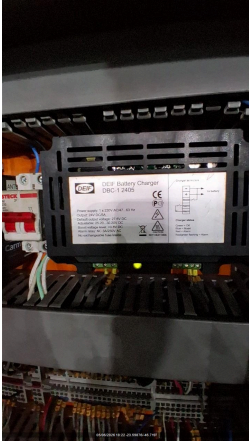
MODELO DO CARREGADOR DE BATERIA

Entrada 220VAC

Saída 24VDC
