CLIENTE	
NOME	RAZÃO SOCIAL
EMAIL	OBSERVAÇÃO
LOCAL	
NOME TECNOGERA - LOCAÇÃO E TRANSFORMAÇÃO DE ENERGIA SA	ENDEREÇO
ATIVO	
NOME	MARCA
MODELO	PATRIMÔNIO / NÚMERO DE SÉRIE
01- APT	
DATA E HORA DE INICIO 06/06/2026 10:39:00	PRINCIPAIS ETAPAS DA TAREFA Manutenção preventiva troca de
EPIS NECESSÁRIOS Capacete com jugular, Óculos d	PERIGOS EXISTENTES E/OU POTENCIAIS Choque Elétrico, presamento de
MEDIDAS PARA CONTROLAR PERIGOS E RISCOS Isolar área, Proibir pessoas n	
02- SEGURANÇA	
POSSUI KIT MITIGAÇÃO? NÃO	KIT MITIGAÇÃO
QUANTIDADE DE KIT MITIGAÇÃO	POSSUI EXTINTOR? SIM
FOTO DA ETIQUETA DE VALIDADE DO EXTINTOR	EXTINTOR

IDENTIFICAÇÃO DO PATRIMÔNIO
TECG00966AB.

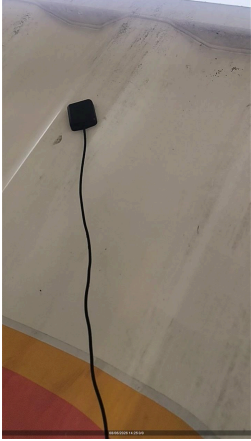
FOTO ANTENA GPS (ANTENA QUADRADA)

AS DUAS ANTENAS ESTÃO POSICIONADAS CORRETAMENTE (TETO DA MÁQUINA LADO DE FORA)
SIM

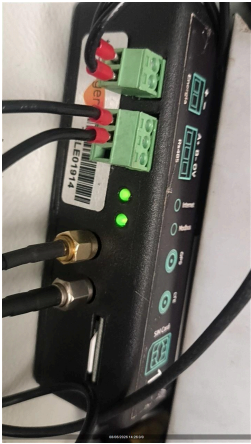
FOTO DOS LEDS DO MODEM (TODOS DEVEM ESTAR ACESOS E SEM PISCAR)

A TELEMETRIA FICOU COMUNICANDO?
SIM

COMUNICAÇÃO DO MODEM DE TELEMETRIA
OK

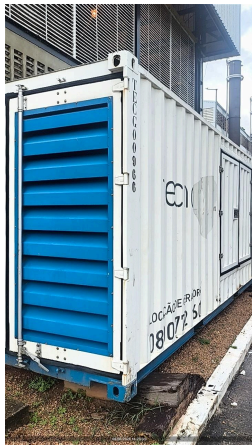
FOTO FRONTAL

CONDIÇÕES DE LIMPEZA LIMPO

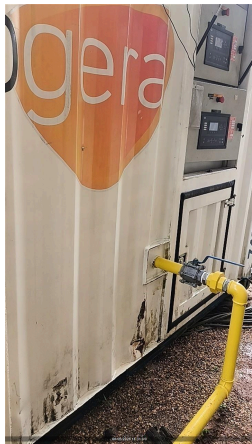
SE SIM, FOTO

CONDIÇÕES DOS ADESIVOS RASGADO

EQUIPAMENTO POSSUI AVARIA? SIM

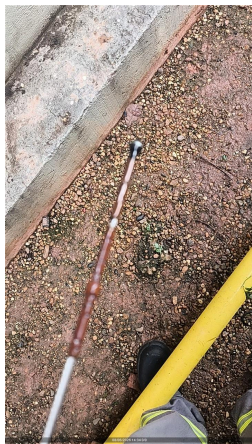
FOTO DA VARETA DE ÓLEO LUBRIFICANTE	HÁ VAZAMENTO DE OLEO? NÃO

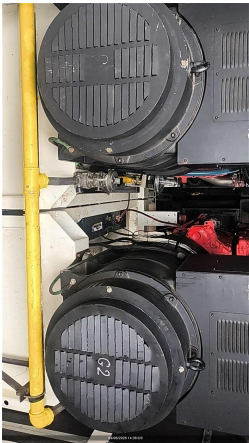
É POSSIVEL VERIFICAR SE A TAMPA TRASEIRA DO ALTERNADOR ESTÁ LIMPA E INTEGRADA? SIM	SE SIM, FOTO
