CLIENTE	
NOME	RAZÃO SOCIAL
EMAIL	OBSERVAÇÃO
LOCAL	
NOME TECNOGERA - LOCAÇÃO E TRANSFORMAÇÃO DE ENERGIA SA	ENDEREÇO
ATIVO	
NOME	MARCA
MODELO	PATRIMÔNIO / NÚMERO DE SÉRIE
01- APT	
DATA E HORA DE INICIO 07/06/2026 09:05:00	PRINCIPAIS ETAPAS DA TAREFA Manutenção corretiva
EPIS NECESSÁRIOS Capacete, óculos, protetor a	PERIGOS EXISTENTES E/OU POTENCIAIS Bater contra, pensamento de
MEDIDAS PARA CONTROLAR PERIGOS E RISCOS Posicionamento seguro, sinali	
02- SEGURANÇA	
POSSUI KIT MITIGAÇÃO? NÃO	KIT MITIGAÇÃO
QUANTIDADE DE KIT MITIGAÇÃO	POSSUI EXTINTOR? NÃO
FOTO DA ETIQUETA DE VALIDADE DO EXTINTOR	EXTINTOR
QUANTIDADE DE EXTINTOR	FOTO DO HORIMETRO

09- CORRETIVA

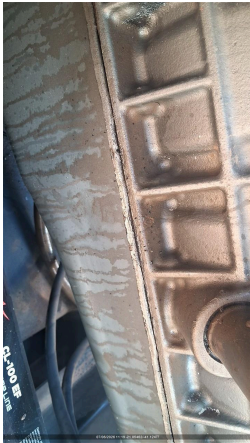
03- ATENDIMENTO	
POSSUI TELEMETRIA? NÃO	PAINEL FICA LIGADO OU DESLIGADO QUANDO O GERADOR NÃO ESTÁ SENDO USADO? DESLIGADO
SE SIM, FOTO	IDENTIFICAÇÃO DO PATRIMÔNIO

SE SIM, FOTO

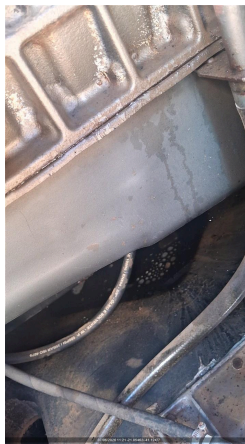
HÁ VAZAMENTO DE OLEO?
SIM

SE SIM, FOTO

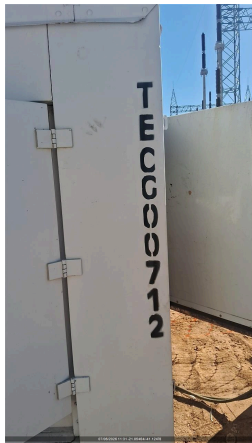
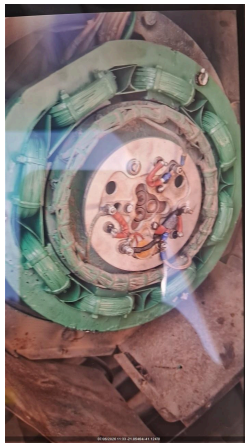
SINTOMAS DO GERADOR
Nao estava gerando tensão AC,

CAUSA RAIZ
Excitatriz aberta, ponte de D

SOLUÇÃO APLICADA
Realizado a substituição do al

OBSERVAÇÕES
Realizado a troca do alternado
