F116 - CHECKLIST DE ALTERNADOR

| CLIENTE | |
|--|---|
| 01- CABEÇALHO | |
| <p>MODELO</p> <p>GTA312AI45</p> | <p>Nº DE SERIE DO ALTERNADOR</p> |
| <p>POTÊNCIA NOMINAL</p> <p>550KVA</p> | <p>TIPO DE CHECKLIST</p> <p>CHECKLIST DE LIBERAÇÃO</p> |

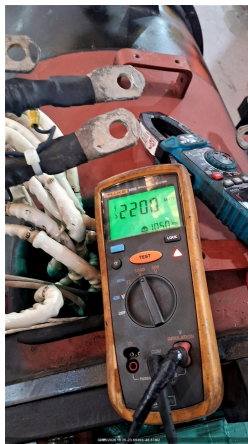
FOTO DA EVIDENCIA NO MEGOMETRO

**A) ISOLAMENTO ENTRE BOBINAS ESTATOR**

(1-4) X (2-5)  
2G

| ANÁLISE<br>APROVADO | |

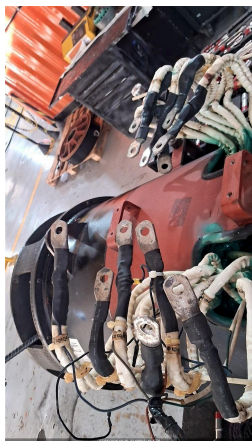
| EVIDENCIA BASETA ABERTA DURANTE A MEGAGEM<br> | TAMPA DIANTEIRA<br>APROVADO |

| ROLAMENTO DIANTEIRO<br>APROVADO | TAMPA TRASEIRA<br>APROVADO |
| ROLAMENTO TRASEIRO<br>APROVADO | EIXO<br>APROVADO |
| VENTILADOR<br>APROVADO | ACOPLAMENTO<br>APROVADO |
| CAIXA DE LIGAÇÃO<br>APROVADO | PLACA DE BORNE<br>APROVADO |
