F116 - CHECKLIST DE ALTERNADOR

CLIENTE	
NOME	RAZÃO SOCIAL
EMAIL	OBSERVAÇÃO
LOCAL	
NOME TECNOGERA - LOCAÇÃO E TRANSFORMAÇÃO DE ENERGIA SA	ENDEREÇO
ATIVO	
NOME	MARCA
MODELO	PATRIMÔNIO / NÚMERO DE SÉRIE
01- CABEÇALHO	
FOTO DO HORIMETRO	MARCA - FABRICANTE WEG
MODELO Twingen	Nº DE SERIE DO ALTERNADOR

POTÊNCIA NOMINAL 550KVA	TIPO DE CHECKLIST MEGAGEM
FOTO FECHAMENTO DA BASETA ANTES DE MEGAR

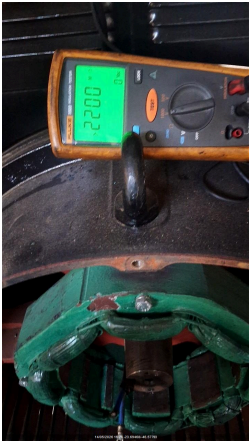
A) ISOLAMENTO ENTRE BOBINAS ESTATOR

(1-4) X (2-5) 2G	FOTO DA EVIDENCIA NO MEGOMETRO

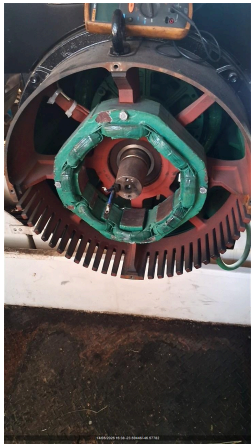
D) RESISTÊNCIA DO ROTOR PRINCIPAL X CARÇAÇA	
(1RP) X (T) N.A	FOTO DA EVIDENCIA NO MEGOMETRO

ANÁLISE REPROVADO	
E) RESISTÊNCIA DO ESTATOR EXCITATRIZ X CARÇAÇA	
(F+) X (T) 2G	FOTO DA EVIDENCIA NO MEGOMETRO
ANÁLISE APROVADO

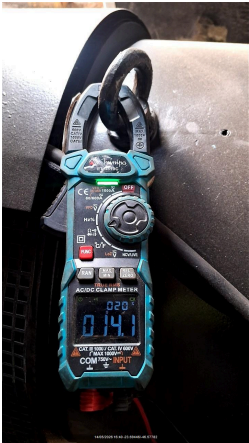
(1) X (2) N.A	FOTO DA EVIDENCIA NO MEGOMETRO
(2) X (3) N.A	FOTO DA EVIDENCIA NO MEGOMETRO
(3) X (1)	FOTO DA EVIDENCIA NO MEGOMETRO
ANÁLISE REPROVADO	
G) RESISTÊNCIA ÔHMICA DAS BOBINAS DO ESTATOR PRIN.	
(1) - (4)	FOTO DA EVIDENCIA NO MEGOMETRO
(2) - (5)	FOTO DA EVIDENCIA NO MEGOMETRO
(3) - (6)	FOTO DA EVIDENCIA NO MEGOMETRO
(7) - (10)	FOTO DA EVIDENCIA NO MEGOMETRO
(8) - (11)	FOTO DA EVIDENCIA NO MEGOMETRO
(9) - (12)	FOTO DA EVIDENCIA NO MEGOMETRO
ANÁLISE	
H) RESISTÊNCIA ÔHMICA DA BOBINA AUXILIAR	
(B AUX.) - (9) N.A	FOTO DA EVIDENCIA NO MEGOMETRO
ANÁLISE REPROVADO	
I) RESISTÊNCIA ÔHMICA DO ROTOR PRINCIPAL	
1 - 2 (RP) N.A	FOTO DA EVIDENCIA NO MEGOMETRO
ANÁLISE REPROVADO	
J) RESISTÊNCIA ÔHMICA DO ESTATOR EXCITATRIZ	
(F+) - (F-) 14.1	FOTO DA EVIDENCIA NO MEGOMETRO

ANÁLISE APROVADO	
K) RESISTÊNCIA ÔHMICA DO ROTOR EXCITATRIZ	
(1) - (4)	FOTO DA EVIDENCIA NO MEGOMETRO
