CLIENTE		
[REDACTED]		
LOCAL		
[REDACTED]		
NOME TECNOGERA - LOCAÇÃO E TRANSFORMAÇÃO DE ENERGIA SA		
ATIVO		
NOME		MARCA
MODELO		PATRIMÔNIO / NÚMERO DE SÉRIE /
01- APT		
DATA E HORA DE INICIO 12/12/2025 11:45:00	PRINCIPAIS ETAPAS DA TAREFA MANUTENÇÃO PREVENTIVA	EPIS NECESSÁRIOS OCULOS BOTA ABAFADOR CAPACETE LUVAS
PERIGOS EXISTENTES E/OU POTENCIAIS QUEDA DE MESMO NÍVEL CHOQUE ELÉTRICO ERGONOMIA	MEDIDAS PARA CONTROLAR PERIGOS E RISCOS USO CORRETO DOS EPIS	
02- SEGURANÇA		
POSSUI KIT MITIGAÇÃO? SIM	KIT MITIGAÇÃO

10KF262 - PREVENTIVA GMG_REV00

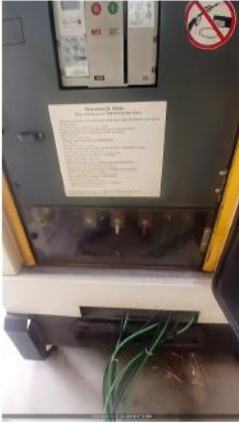
GERADOR POSSUI INTERCOOLER? NÃO	INTEGRIDADE DA CORREIA DO VENTILADOR OK	FIXAÇÃO E INTEGRIDADE DOS TCS OK
REALIZADO TESTE NO ALTERNADOR? NÃO	REALIZADA MANUTENÇÃO I5? (TURBINA, ALTERNADOR DC, MOTOR) NÃO	VERIFICAR COLMEIA DO RADIADOR OK
10- ALTERNADOR		
É POSSIVEL VERIFICAR SE A TAMPA TRASEIRA DO ALTERNADOR ESTÁ LIMPA E INTEGRADA? NÃO	É POSSIVEL VERIFICAR A FOLGA NA CERAMICA DOS DIODOS? NÃO É POSSIVEL VERIFICAR	É POSSIVEL VERIFICAR SOLDA DOS DIODOS? NÃO É POSSIVEL VERIFICAR
VENTILADOR DO ALTERNADOR LIMPO E INTEGRO NÃO	INTEGRIDADE DA CORREIA DO VENTILADOR OK	VERIFICAR FIXAÇÃO DA PLACA REGULADORA OK
PLACA REGULADORA POSSUI FUSIVEL DE PROTEÇÃO? SIM	REAPERTO E TORQUEAMENTO DE PARAFUSOS DE BARRAMENTO E FINALIZAR COM MARCAÇÃO

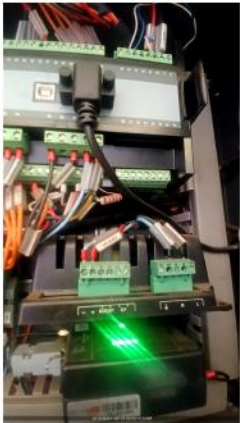
VERIFICAR SE EXISTEM ADAPTAÇÕES INCORRETAS NÃO POSSUI	POSSUI CARREGADOR DE BATERIA? SIM	MODELO DO CARREGADOR DE BATERIA

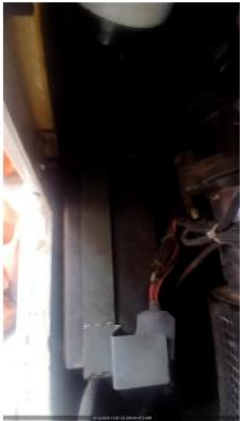
TENSÃO DE ENTRADA (ALIMENTAÇÃO)E SAÍDA DO CARREGADOR (VOLTS) 24	CASO APLICAVEL COMPLETAR AGUA DA BATERIA OK	FOTO DA DATA DE FABRICAÇÃO E VALIDADE DA BATERIA
