CLIENTE	
NOME	RAZÃO SOCIAL
EMAIL	OBSERVAÇÃO
LOCAL	
NOME TECNOGERA - LOCAÇÃO E TRANSFORMAÇÃO DE ENERGIA SA	ENDEREÇO
ATIVO	
NOME	MARCA
MODELO	PATRIMÔNIO / NÚMERO DE SÉRIE
01- APT	
DATA E HORA DE INICIO 19/02/2026 12:45:00	PRINCIPAIS ETAPAS DA TAREFA Desinstalação
EPIS NECESSÁRIOS Bota, luva, capacete macacão,	PERIGOS EXISTENTES E/OU POTENCIAIS Animais peçonhentos, queda
MEDIDAS PARA CONTROLAR PERIGOS E RISCOS Atenção	
02- SEGURANÇA	
POSSUI KIT MITIGAÇÃO? NÃO	KIT MITIGAÇÃO
QUANTIDADE DE KIT MITIGAÇÃO	POSSUI EXTINTOR? NÃO
EXTINTOR	QUANTIDADE DE EXTINTOR
03- GERADOR	
HORIMETRO ATUAL 1493,00	INTEGRIDADE E ORGANIZAÇÃO DO PAINEL DE COMANDO OK
QUAIS OS PROBLEMAS IDENTIFICADOS NO PAINEL?	Nº DE SERIE DO CONTROLADOR (MÓDULO)

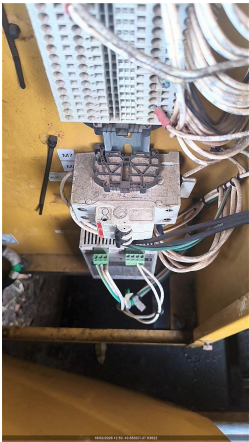
<p>POSSUI CARREGADOR DE BATERIA? SIM</p>	<p>MODELO DO CARREGADOR DE BATERIA</p>

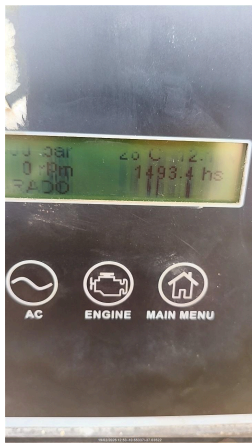
<p>CONDIÇÕES DO SUPORTE E FIXAÇÃO DAS BATERIAS OK</p>	<p>SE NOK, FOTO</p>
<p>CONDIÇÃO DOS TERMINAIS DAS BATERIAS OK</p>	<p>SE NOK, FOTO</p>
<p>NÍVEL DO FLUIDO DO RADIADOR ESTA ACEITÁVEL? SIM</p>	<p>HÁ VAZAMENTOS NO RADIADOR? NÃO</p>
<p>FOTO DO HORIMETRO</p>
