TECNOGERA - LOCAÇÃO E TRANSFORMAÇÃO DE ENERGIA SA

## 01- CABEÇALHO

MANUTENÇÃO PREVENTIVA

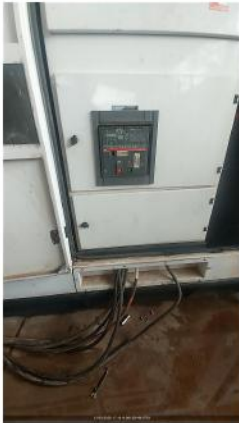
| <b>ATUAÇÃO DO DISJUNTOR, PELO CONTROLADOR E MANUAL</b><br>OK | <b>TAMPA DE PROTEÇÃO DO BARRAMENTO</b><br> | <b>BORRACHA DE PROTEÇÃO DO CONTROLADOR</b><br>OK |

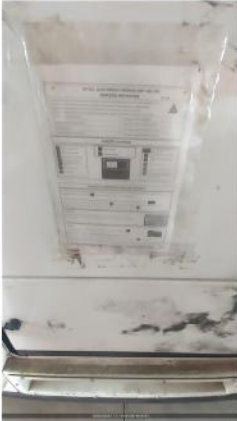
| <b>INSTRUÇÃO DE TRABALHO DO CONTROLADOR</b><br> | <b>QTA INTERNO</b><br>N/A | <b>VERIFICAR APERTO DE PARAFUSOS/BORNES</b><br>OK |
