CLIENTE	
NOME	RAZÃO SOCIAL
EMAIL	OBSERVAÇÃO
LOCAL	
NOME TECNOGERA - LOCAÇÃO E TRANSFORMAÇÃO DE ENERGIA SA	ENDEREÇO
ATIVO	
NOME	MARCA
MODELO	PATRIMÔNIO / NÚMERO DE SÉRIE
01- APT	
DATA E HORA DE INICIO 10/04/2026 16:40:00	PRINCIPAIS ETAPAS DA TAREFA Corretiva
EPIS NECESSÁRIOS Bota, luva, capacete, olhos,	PERIGOS EXISTENTES E/OU POTENCIAIS Choque elétrico
MEDIDAS PARA CONTROLAR PERIGOS E RISCOS Atenção, uso de epi	
02- SEGURANÇA	
POSSUI KIT MITIGAÇÃO? NÃO	KIT MITIGAÇÃO
QUANTIDADE DE KIT MITIGAÇÃO	POSSUI EXTINTOR? NÃO
FOTO DA ETIQUETA DE VALIDADE DO EXTINTOR	EXTINTOR
QUANTIDADE DE EXTINTOR	FOTO DO HORIMETRO

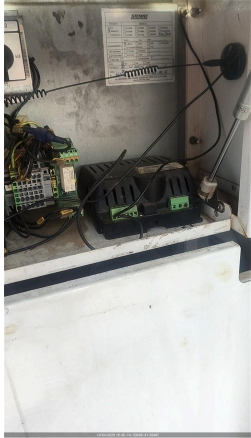
06- BATERIA	
CONDIÇÕES DO SUPORTE E FIXAÇÃO DAS BATERIAS OK	SE NOK, FOTO
CONDIÇÃO DOS TERMINAIS DAS BATERIAS OK	SE NOK, FOTO
TERMINAIS DA BATERIA LIVRE DE OXIDAÇÃO SIM	SE NOK, FOTO
VERIFICAR SE EXISTEM ADAPTAÇÕES INCORRETAS NÃO POSSUI	SE NOK, FOTO
POSSUI CARREGADOR DE BATERIA? SIM	MODELO DO CARREGADOR DE BATERIA
