F180-VISITA GMG_REV04

CLIENTE	
NOME	RAZÃO SOCIAL
EMAIL	OBSERVAÇÃO
LOCAL	
NOME TECNOGERA - LOCAÇÃO E TRANSFORMAÇÃO DE ENERGIA SA	ENDEREÇO
ATIVO	
NOME	MARCA
MODELO	PATRIMÔNIO / NÚMERO DE SÉRIE
01- APT	
DATA E HORA DE INICIO 22/04/2026 11:01:00	PRINCIPAIS ETAPAS DA TAREFA Inspeção Gerador Verificar ní
EPIS NECESSÁRIOS -Capacete -Óculos de proteção	PERIGOS EXISTENTES E/OU POTENCIAIS -Prensamento de membros -Choq
MEDIDAS PARA CONTROLAR PERIGOS E RISCOS Atenção na atividade Desliga	
02- SEGURANÇA	
POSSUI KIT MITIGAÇÃO? NÃO	KIT MITIGAÇÃO
QUANTIDADE DE KIT MITIGAÇÃO	POSSUI EXTINTOR? SIM
EXTINTOR

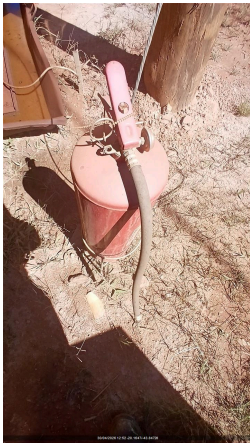
QUANTIDADE DE EXTINTOR 1
FOTO DA ETIQUETA DE VALIDADE DO EXTINTOR	
03- ATENDIMENTO	
O GERADOR ESTA EM UM HOSPITAL? (CLIENTE CRÍTICO) Não	IDENTIFICAÇÃO DO PATRIMÔNIO
NUMERO DO TOKEN VERIFICADO NA TELEMETRIA	POSSUI TELEMETRIA? NÃO
