F180-VISITA GMG\_REV04

CLIENTE	
NOME	RAZÃO SOCIAL
EMAIL	OBSERVAÇÃO
LOCAL	
NOME TECNOGERA - LOCAÇÃO E TRANSFORMAÇÃO DE ENERGIA SA	ENDEREÇO
ATIVO	
NOME	MARCA
MODELO	PATRIMÔNIO / NÚMERO DE SÉRIE
01- APT	
DATA E HORA DE INÍCIO 30/04/2026 14:40:00	PRINCIPAIS ETAPAS DA TAREFA Inspeção Gerador Verificar ní
EPIS NECESSÁRIOS -Capacete -Óculos de proteção	PERIGOS EXISTENTES E/OU POTENCIAIS -Prensamento de membros -Choq
MEDIDAS PARA CONTROLAR PERIGOS E RISCOS Atenção na atividade Desliga	
02- SEGURANÇA	
POSSUI KIT MITIGAÇÃO? NÃO	KIT MITIGAÇÃO
QUANTIDADE DE KIT MITIGAÇÃO	POSSUI EXTINTOR? SIM
EXTINTOR

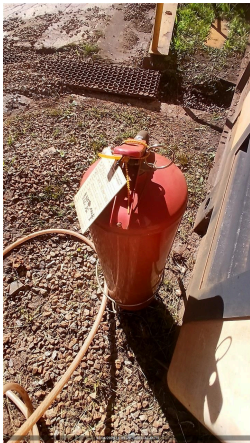
QUANTIDADE DE EXTINTOR 1
FOTO DA ETIQUETA DE VALIDADE DO EXTINTOR	
03- ATENDIMENTO	
O GERADOR ESTA EM UM HOSPITAL? (CLIENTE CRÍTICO) Não	IDENTIFICAÇÃO DO PATRIMÔNIO
NUMERO DO TOKEN VERIFICADO NA TELEMETRIA	POSSUI TELEMETRIA? NÃO
ETIQUETA DE MANUTENÇÃO PREVENTIVA	SE SIM, FOTO
