CLIENTE	
NOME	RAZÃO SOCIAL
EMAIL	OBSERVAÇÃO
LOCAL	
NOME TECNOGERA - LOCAÇÃO E TRANSFORMAÇÃO DE ENERGIA SA	ENDEREÇO
ATIVO	
NOME	MARCA
MODELO	PATRIMÔNIO / NÚMERO DE SÉRIE
01- APT	
DATA E HORA DE INICIO 15/05/2026 14:00:00	PRINCIPAIS ETAPAS DA TAREFA Verificação geral do equipamen
EPIS NECESSÁRIOS Capacete, bota, óculos e luvas	PERIGOS EXISTENTES E/OU POTENCIAIS Choque, prensamentos.
MEDIDAS PARA CONTROLAR PERIGOS E RISCOS Isolação da área é utilização	
02- SEGURANÇA	
POSSUI KIT MITIGAÇÃO? SIM	KIT MITIGAÇÃO

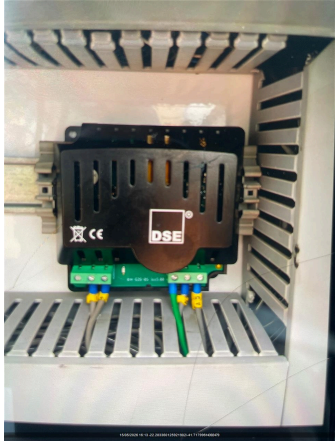
06- BATERIA	
CONDIÇÕES DO SUPORTE E FIXAÇÃO DAS BATERIAS OK	SE NOK, FOTO
CONDIÇÃO DOS TERMINAIS DAS BATERIAS OK	SE NOK, FOTO
TERMINAIS DA BATERIA LIVRE DE OXIDAÇÃO SIM	SE NOK, FOTO
VERIFICAR SE EXISTEM ADAPTAÇÕES INCORRETAS NÃO POSSUI	SE NOK, FOTO
POSSUI CARREGADOR DE BATERIA? SIM	MODELO DO CARREGADOR DE BATERIA
