CLIENTE	
NOME	RAZÃO SOCIAL
EMAIL	OBSERVAÇÃO
LOCAL	
NOME TECNOGERA - LOCAÇÃO E TRANSFORMAÇÃO DE ENERGIA SA	ENDEREÇO
ATIVO	
NOME	MARCA
MODELO	PATRIMÔNIO / NÚMERO DE SÉRIE
01- APT	
DATA E HORA DE INÍCIO 18/05/2026 09:16:00	PRINCIPAIS ETAPAS DA TAREFA Instalação de boia combustível
EPIS NECESSÁRIOS Calça/camisa, botina, óculos d	PERIGOS EXISTENTES E/OU POTENCIAIS Pensar membros e choque elétr
MEDIDAS PARA CONTROLAR PERIGOS E RISCOS Uso de EPIs e bloqueio do equi	
02- SEGURANÇA	
POSSUI KIT MITIGAÇÃO? SIM	KIT MITIGAÇÃO

03- ATENDIMENTOO GERADOR ESTA EM UM HOSPITAL? (CLIENTE CRÍTICO)
NãoIDENTIFICAÇÃO DO PATRIMÔNIO
TECG-1112

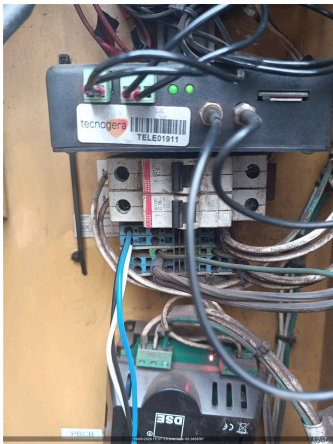
FOTO LATERAL ESQUERDA	FOTO TRASEIRA
FOTO FRONTAL	CONDIÇÕES DE LIMPEZA
12- OBSERVAÇÃO	
OBSERVAÇÕES Realizado visitas para inspeçã	
12- TELEMETRIA	
COMUNICAÇÃO DO MODEM DE TELEMETRIA OK	OBSERVAÇÃO TELEMETRIA Funcionando
SE TELEMETRIA NOK, FOI SOLICITADO SUPORTE REMOTO, O QUE FOI FEITO?	VERIFICAR POSICIONAMENTO DAS ANTENAS (GPRS E GPS)
CERTIFICO QUE AS ANTENAS ESTÃO NO TETO DO GERADOR C/ ESPAÇAMENTO DE NO MÍNIMO 1 METRO ENTRE ELAS	AS ANTENAS ESTÃO DEVIDAMENTE CONECTADAS NO MODEM?
VERIFIQUE SE OS CABOS POSITIVO E NEGATIVO CONECTADOS NO MODEM, ESTÃO CORRETOS?	VERIFIQUE TODAS AS CONEXÕES DE ENTRADA E SAIDA DO MODEM
CERTIFICO QUE RETIREI E ENCAIXEI NOVAMENTE O CHIP DO MODEM	CERTIFICO QUE RESETEI O MODEM (DESCONECTAR CABO, AGUARDAR 3MIN, RECONECTAR E AGUARDAR LED PARAR DE PISCAR E FICAR LIGADO)
FOTO DO MODEM COM LEDS ACESOS	FOI FEITO A VALIDAÇÃO DA COMUNICAÇÃO COM CCO OU PCM?
FOTO
