NOME
 TECNOGERA - LOCAÇÃO E TRANSFORMAÇÃO DE ENERGIA SA

01- CABEÇALHO

DATA E HORA DE INICIO
 28/05/2026 08:19:00

MANUTENÇÃO PREVENTIVA

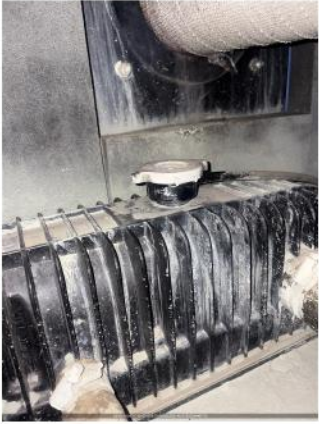
<p>CONDIÇÕES DO RADIADOR</p> <p>OK</p>	<p>FOTO DA TAMPA DO RADIADOR NO LUGAR</p>

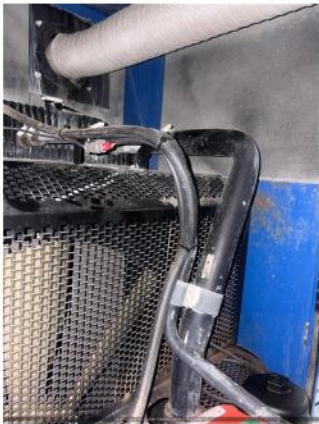
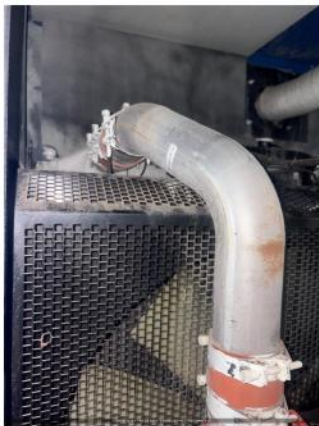
<p>NÍVEL DO FLUIDO DO RADIADOR ESTA ACEITÁVEL?</p> <p>SIM</p>
<p>HÁ VAZAMENTOS NO RADIADOR?</p> <p>NÃO</p>	<p>INTEGRIDADE DE MANGUEIRAS DO INTERCOOLER</p> <p>CONFORME</p>	<p>MANGUEIRAS DE AR DO INTERCOOLER E DUTOS DO FILTRO DE AR ISENTOS DE RACHADURAS</p>

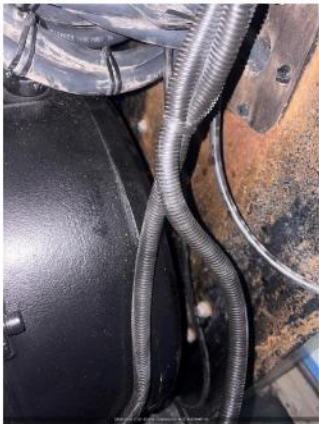
<p>REGULAGEM DE TENSÃO, ESTABILIDADE E U/F. DESLIGAR E COLOCAR EM MANUAL OK</p>	<p>CARENAGEM DO ALTERNADOR OK</p>
<p>REAPERTO E DISTANCIAMENTO DE CABOS E TERMINAIS DA BASETA OK</p>	<p>FIXAÇÃO CORRETA DO REGULADOR DE TENSÃO OK</p>	<p>ACOMODAÇÃO DA FIAÇÃO/CONEXÕES DOS TERMINAIS DO REGULADOR DE TENSÃO OK</p>
<p>POSIÇÃO CORRETA S1/S2 DOS TCS NA BASETA E NO CONTROLADOR OK</p>	<p>FIXAÇÃO E INTEGRIDADE DOS TCS OK</p>	<p>RELAÇÃO CORRETA DO TC NO CONTROLADOR OK</p>
<p>VIBRAÇÕES ANORMAIS OK</p>	<p>GRADE DE PROTEÇÃO DA HÉLICE DO ALTERNADOR OK</p>	<p>INSPEÇÃO DO ROTOR DA EXCITATRIZ E DIODOS</p>

<p>SEM ACESSO</p>

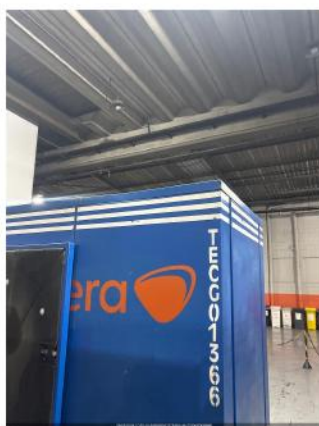
FOTO DO ACUMULO DE FULIGEM E PRESENÇA DE RESÍDUOS DE QUEIMA NO ESCAPAMENTO

NÃO É POSSÍVEL VISUALIZAR, POIS O FLAP FICA PARTE SUPERIOR DO GERADOR

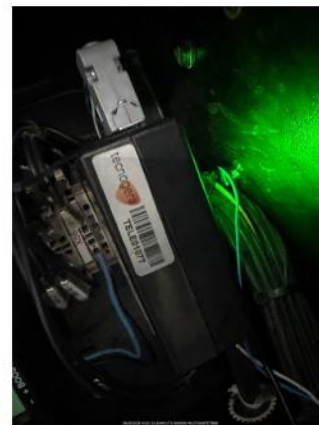
SE SIM, FOTO DA TAG DO MODEM

NUMERO DO TOKEN VERIFICADO NA TELEMETRIA
TELE01077

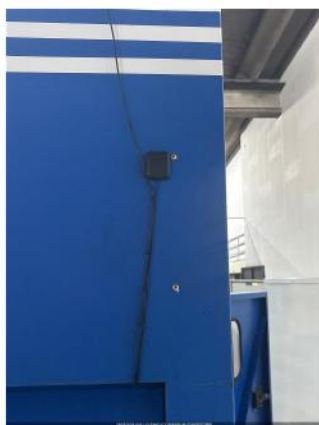
FOTO ANTENA GPS (ANTENA QUADRADA)

AS DUAS ANTENAS ESTÃO POSICIONADAS CORRETAMENTE
(TETO DA MÁQUINA LADO DE FORA)
SIM

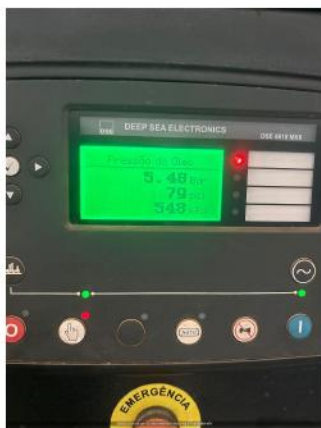
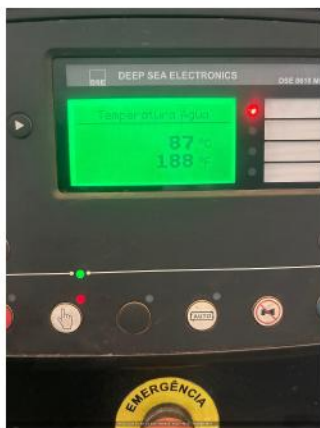
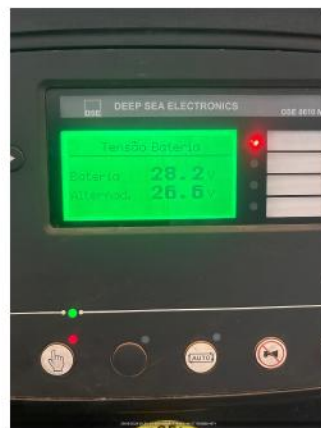
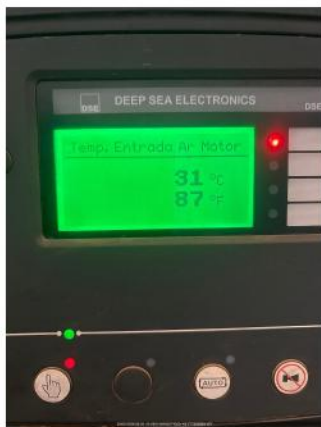
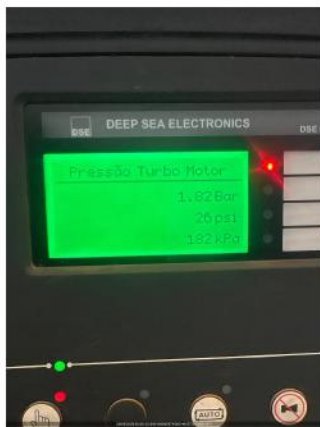
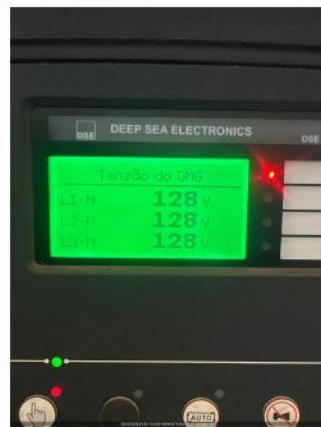
FOTO DO TESTE COM CARGA

EMBORA O BANCO DE CARGA ESTIVESSE OSCILANDO A AMPERAGEM QUANDO ELEVADA O NÍVEL DO TESTE, EM TODOS OS RESULTADOS O EQUIPAMENTO TEVE ÊXITO E FUNCIONOU MUITO BEM.
