F254 - INSPEÇÃO DE RETORNO

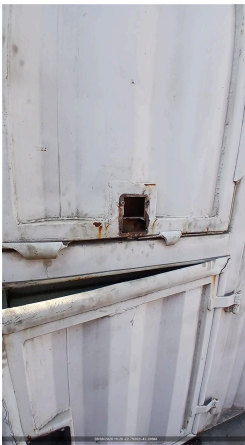
CLIENTE	
NOME	RAZÃO SOCIAL
EMAIL	OBSERVAÇÃO
LOCAL	
NOME TECNOGERA - LOCAÇÃO E TRANSFORMAÇÃO DE ENERGIA SA	ENDEREÇO
ATIVO	
NOME	MARCA
MODELO	PATRIMÔNIO / NÚMERO DE SÉRIE
01 - CABEÇALHO	
DATA E HORA DE INÍCIO 09/06/2026 09:46:00	HORÍMETRO A 11809,00
HORÍMETRO B 13506,00	IDENTIFICAÇÃO DO PATRIMÔNIO Tecg00349
HORÍMETRO DA ÚLTIMA PREVENTIVA 13500,00	SUBSTITUIÇÃO NO CLIENTE? NÃO
EQUIPAMENTO POSSUI AVARIA? NÃO	FOTO

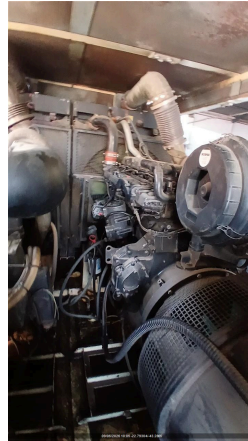
**FOTO DOS FILTROS**

MOTOR  
OK
