F180-VISITA GMG_REV04

04- PAINEL

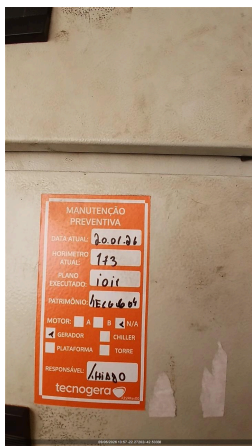
CLIENTE	
NOME	RAZÃO SOCIAL
EMAIL	OBSERVAÇÃO
LOCAL	
NOME TECNOGERA - LOCAÇÃO E TRANSFORMAÇÃO DE ENERGIA SA	ENDEREÇO
ATIVO	
NOME	MARCA
MODELO	PATRIMÔNIO / NÚMERO DE SÉRIE
01- APT	
DATA E HORA DE INICIO 09/06/2026 10:55:00	PRINCIPAIS ETAPAS DA TAREFA Durante a visita técnica, foi
EPIS NECESSÁRIOS Capacete óculos luvas botas e	PERIGOS EXISTENTES E/OU POTENCIAIS Choque elétrico
MEDIDAS PARA CONTROLAR PERIGOS E RISCOS Utilização de epis	
02- SEGURANÇA	
POSSUI KIT MITIGAÇÃO? NÃO	KIT MITIGAÇÃO
QUANTIDADE DE KIT MITIGAÇÃO	POSSUI EXTINTOR? NÃO
EXTINTOR	QUANTIDADE DE EXTINTOR
FOTO DA ETIQUETA DE VALIDADE DO EXTINTOR	
03- ATENDIMENTO	
O GERADOR ESTA EM UM HOSPITAL? (CLIENTE CRÍTICO) Sim	IDENTIFICAÇÃO DO PATRIMÔNIO
NUMERO DO TOKEN VERIFICADO NA TELEMETRIA	POSSUI TELEMETRIA? NÃO
ETIQUETA DE MANUTENÇÃO PREVENTIVA
