CLIENTE	
NOME	RAZÃO SOCIAL
EMAIL	OBSERVAÇÃO
LOCAL	
NOME TECNOGERA - LOCAÇÃO E TRANSFORMAÇÃO DE ENERGIA SA	ENDEREÇO
ATIVO	
NOME	MARCA
MODELO	PATRIMÔNIO / NÚMERO DE SÉRIE
01- APT	
DATA E HORA DE INICIO 09/06/2026 11:06:00	PRINCIPAIS ETAPAS DA TAREFA Inspeção e teste do grupo gera
EPIS NECESSÁRIOS Bota, capacete, óculos de prot	PERIGOS EXISTENTES E/OU POTENCIAIS Choque elétrico, batida contra
MEDIDAS PARA CONTROLAR PERIGOS E RISCOS Utilizar EPI's adequados para	
02- SEGURANÇA	
POSSUI KIT MITIGAÇÃO? SIM	KIT MITIGAÇÃO

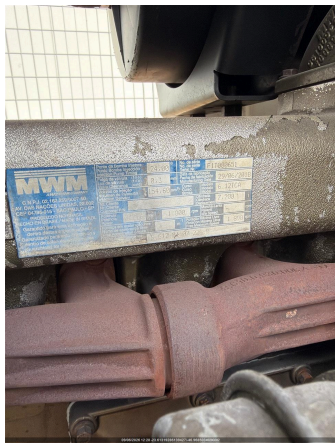
Nº DE SERIE DO MOTOR

NÍVEL DE ÓLEO LUBRIFICANTE OK
HÁ VAZAMENTO DE OLEO? NÃO	SE SIM, FOTO
VERIFICAR CONDIÇÕES DE ABRAÇADEIRAS NO MOTOR OK	SE NOK, FOTO
FOTO ESCALA RINGELMANN	FOTO
