F116 - CHECKLIST DE ALTERNADOR

MARCA - FABRICANTE Weg
MODELO AG10315M10AI	Nº DE SERIE DO ALTERNADOR

POTÊNCIA NOMINAL 550KVA	TIPO DE CHECKLIST MEGAGEM

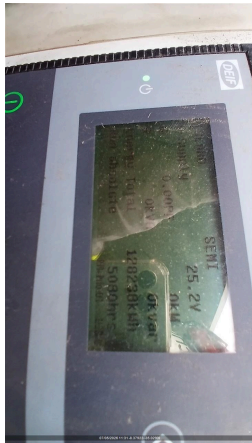
CLIENTE	
NOME	RAZÃO SOCIAL
EMAIL	OBSERVAÇÃO
LOCAL	
NOME TECNOGERA - LOCAÇÃO E TRANSFORMAÇÃO DE ENERGIA SA	ENDEREÇO
ATIVO	
NOME	MARCA
MODELO	PATRIMÔNIO / NÚMERO DE SÉRIE
01- CABEÇALHO	
FOTO DO HORIMETRO
