F116 - CHECKLIST DE ALTERNADOR

CLIENTE	
NOME	RAZÃO SOCIAL
EMAIL	OBSERVAÇÃO
LOCAL	
NOME TECNOGERA - LOCAÇÃO E TRANSFORMAÇÃO DE ENERGIA SA	ENDEREÇO
ATIVO	
NOME	MARCA
MODELO	PATRIMÔNIO / NÚMERO DE SÉRIE
01- CABEÇALHO	
<p>FOTO DO HORIMETRO</p>

<p>Tec. Ricardo Lira - Serra ES 05 de maio de 2026 11:00</p>
<p>POTÊNCIA NOMINAL</p> <p>80</p>	<p>TIPO DE CHECKLIST</p> <p>MEGAGEM</p>

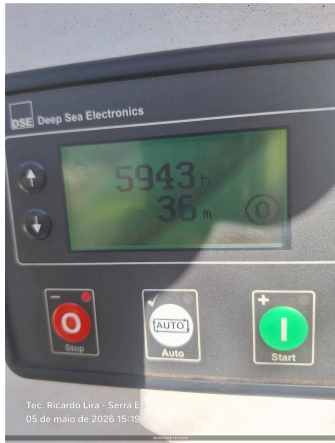
<p>Tec. Ricardo Lira - Serra ES 05 de maio de 2026 15:15</p>	<p>MARCA - FABRICANTE</p> <p>Weg</p>
<p>MODELO</p> <p>GTA</p>	<p>Nº DE SERIE DO ALTERNADOR</p>
