F116 - CHECKLIST DE ALTERNADOR

<p>MARCA - FABRICANTE</p> <p>Weg</p>
<p>MODELO</p> <p>GTA</p>	<p>Nº DE SERIE DO ALTERNADOR</p>

<p>POTÊNCIA NOMINAL</p> <p>40 kva</p>	<p>TIPO DE CHECKLIST</p> <p>MEGAGEM</p>

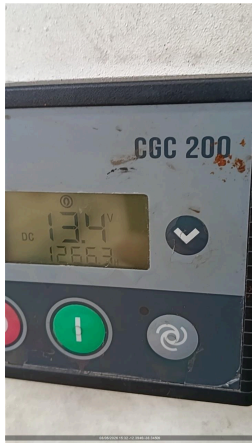
CLIENTE	
NOME	RAZÃO SOCIAL
EMAIL	OBSERVAÇÃO
LOCAL	
NOME TECNOGERA - LOCACAO E TRANSFORMACAO DE ENERGIA SA	ENDEREÇO
ATIVO	
NOME	MARCA
MODELO	PATRIMÔNIO / NÚMERO DE SÉRIE
01- CABEÇALHO	
<p>FOTO DO HORIMETRO</p>

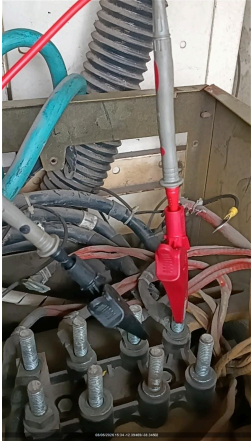
FOTO FECHAMENTO DA BASETA ANTES DE MEGAR
