F116 - CHECKLIST DE ALTERNADOR

MARCA - FABRICANTE WEG
MODELO GTA312AI45	Nº DE SERIE DO ALTERNADOR

POTÊNCIA NOMINAL 550KVA	TIPO DE CHECKLIST MEGAGEM

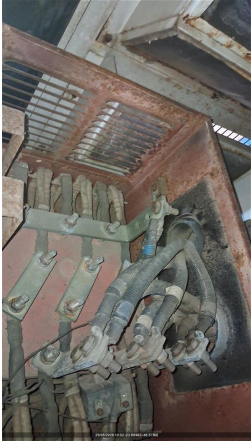
FOTO FECHAMENTO DA BASETA ANTES DE MEGAR

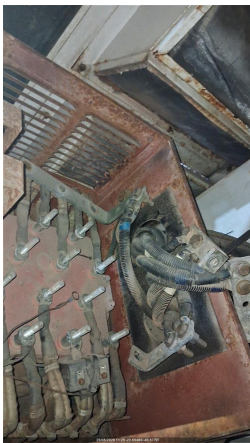
(8) - (11)	FOTO DA EVIDENCIA NO MEGOMETRO
(9) - (12)	FOTO DA EVIDENCIA NO MEGOMETRO
ANÁLISE	
H) RESISTÊNCIA ÔHMICA DA BOBINA AUXILIAR	
(B AUX.) - (9)	FOTO DA EVIDENCIA NO MEGOMETRO
ANÁLISE	
I) RESISTÊNCIA ÔHMICA DO ROTOR PRINCIPAL	
1 - 2 (RP)	FOTO DA EVIDENCIA NO MEGOMETRO
ANÁLISE	
J) RESISTÊNCIA ÔHMICA DO ESTATOR EXCITATRIZ	
(F+) - (F-)	FOTO DA EVIDENCIA NO MEGOMETRO
ANÁLISE	
K) RESISTÊNCIA ÔHMICA DO ROTOR EXCITATRIZ	
(1) - (4)	FOTO DA EVIDENCIA NO MEGOMETRO
(2) - (5)	FOTO DA EVIDENCIA NO MEGOMETRO
(3) - (6)	FOTO DA EVIDENCIA NO MEGOMETRO
ANÁLISE	
L) ANÁLISE MECÂNICA	
EVIDENCIA BASETA ABERTA DURANTE A MEGAGEM
