F116 - CHECKLIST DE ALTERNADOR

<p>MARCA - FABRICANTE</p> <p>Weg</p>
<p>MODELO</p> <p>Weg</p>	<p>Nº DE SERIE DO ALTERNADOR</p>

<p>POTÊNCIA NOMINAL</p> <p>750</p>	<p>TIPO DE CHECKLIST</p> <p>MEGAGEM</p>
<p>FOTO FECHAMENTO DA BASETA ANTES DE MEGAR</p>	
A) ISOLAMENTO ENTRE BOBINAS ESTATOR

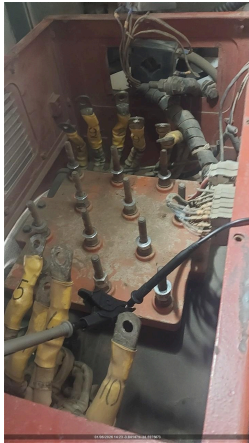
ANÁLISE	
L) ANÁLISE MECÂNICA	
EVIDENCIA BASETA ABERTA DURANTE A MEGAGEM	TAMPA DIANTEIRA
ROLAMENTO DIANTEIRO	TAMPA TRASEIRA
ROLAMENTO TRASEIRO	EIXO
VENTILADOR	ACOPLAMENTO
CAIXA DE LIGAÇÃO	PLACA DE BORNE
M) ANÁLISE ELÉTRICA	
DIODOS	VARISTOR
RESISTENCIA DE PRÉ-AQUECIMENTO	
RESUMO DOS SERVIÇOS	
ESTATOR PRINCIPAL	ROTOR PRINCIPAL
ESTATOR EXCITATRIZ	ROTOR EXCITATRIZ
OBSERVAÇÕES Necessita tratamento termonqui	CERTIFICO QUE FIZ A LIMPEZA DA BASETA DO ALTERNADOR

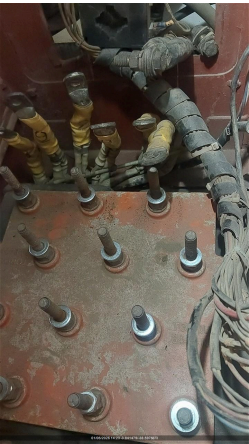
CERTIFICO QUE FIZ O FECHAMENTO DA BASETA APOS MEGAGEM
