| <b>NOME</b><br>TECNOGERA - LOCACAO E TRANSFORMACAO DE ENERGIA SA | <b>ENDEREÇO</b> | |
| <b>PRINCIPAIS ETAPAS DA TAREFA</b><br>ABRIR PORTAR,TROCAR FILTROS E ÓLEO LUBRIFICANTE, REALIZAR VISTORIA TÉCNICA, TESTAR FUNCIONAMENTO DO GERADOR, ORGANIZAR A AREA | <b>EPIS NECESSÁRIOS</b><br>CAPACETE,LUVA, OCULOS,PROTETOR AURICULAR | <b>PERIGOS EXISTENTES E/OU POTENCIAIS</b><br>QUEDA DO MESMO NIVEL, PRENSAMENTO DE MEMBROS, ERGONÔMICO, CONTATO COM ÓLEO LUBRIFICANTE E DIESEL |

| 11 - F262 - PREVENTIVA GMG_REV00 <div style="text-align: right;"> RELATÓRIO GERADO NO <a href="#">SISLOC SOFTWARES</a> </div> | | | | | |

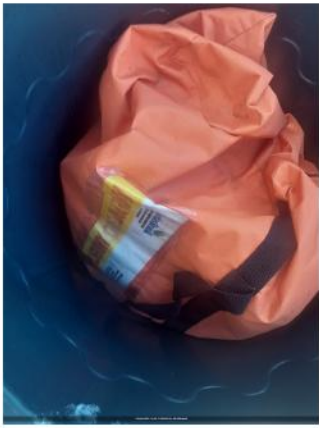
| <b>POSSUI KIT MITIGAÇÃO?</b><br>SIM | <b>KIT MITIGAÇÃO</b><br> | <b>QUANTIDADE DE KIT MITIGAÇÃO</b><br>1 |

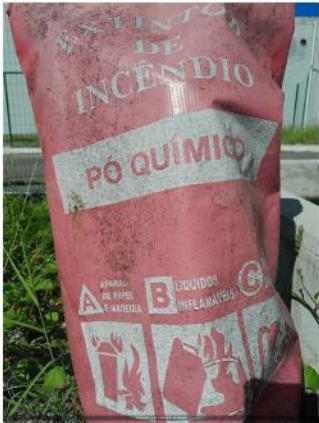
| <b>POSSUI EXTINTOR?</b><br>SIM | <b>EXTINTOR</b><br> | <b>QUANTIDADE DE EXTINTOR</b><br>1 |

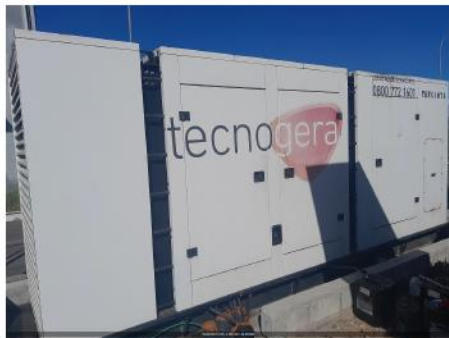
FOTO FRONTAL

CONDIÇÕES DE LIMPEZA  
LIMPO

CONDIÇÕES DOS ADESIVOS  
BOM

EQUIPAMENTO POSSUI AVARIA?  
NÃO

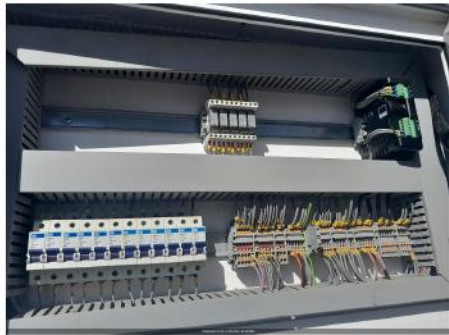
INTEGRIDADE DO PAINEL

VERIFICAR LISTA DE PROTEÇÃO PADRÃO  
OK

VERIFICAR SE EXISTEM ADAPTAÇÕES INCORRETAS  
NÃO POSSUI

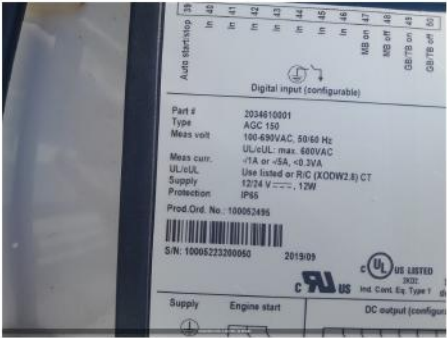
| <b>VERIFICAR BORNES DE CONEXÃO DO CONTROLADOR</b><br>OK | | <b>VERIFICAR APERTO DE PARAFUSOS/BORNES</b><br>OK | | <b>Nº DE SERIE DO CONTROLADOR (MÓDULO)</b><br> | |

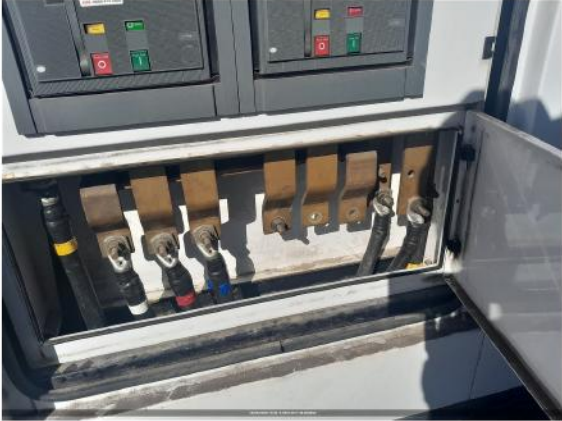
| <b>CONEXÃO DOS CABOS NO GERADOR</b><br> | | | <b>É POSSIVEL ACESSAR O QUADRO DE CONEXÃO DOS CABOS DO CLIENTE?</b><br>NÃO | | |

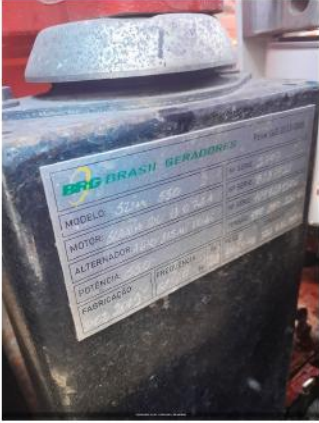
| <b>Nº DE SERIE DO MOTOR</b><br> | | <b>NÍVEL DE ÓLEO LUBRIFICANTE</b><br>OK | | <b>HÁ VAZAMENTO DE OLEO?</b><br>NÃO | |

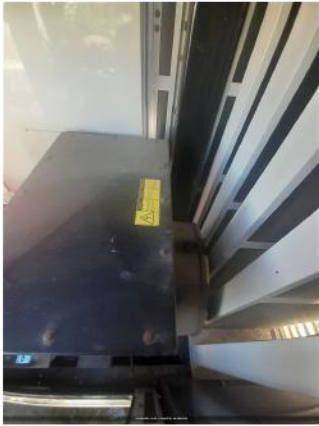
| <b>É POSSIVEL VERIFICAR SE A TAMPA TRASEIRA DO ALTERNADOR ESTÁ LIMPA E INTEGRA?</b><br>SIM | <b>SE SIM, FOTO</b><br><br> | <b>É POSSIVEL VERIFICAR A FOLGA NA CERAMICA DOS DIODOS?</b><br>É POSSIVEL E DE ACORDO |

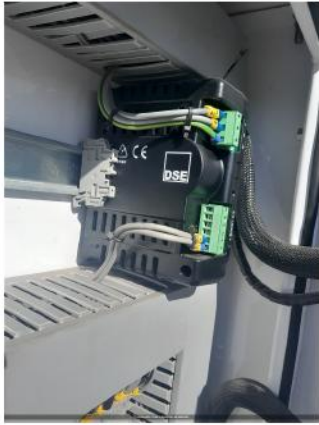
| <b>VERIFICAR SE EXISTEM ADAPTAÇÕES INCORRETAS</b><br>NÃO POSSUI | <b>POSSUI CARREGADOR DE BATERIA?</b><br>SIM | <b>MODELO DO CARREGADOR DE BATERIA</b><br><br> |

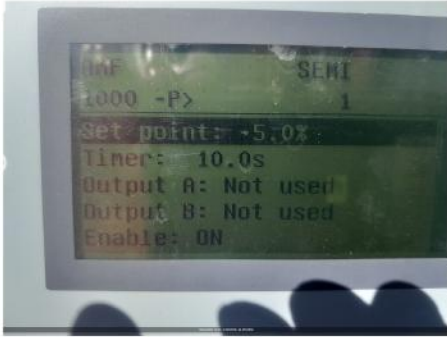
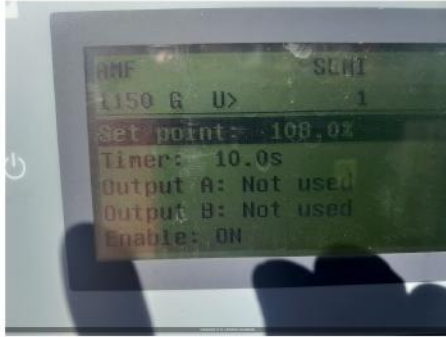
| <b>CONTROLADOR DEIF?</b><br><br>SIM | <b>CONFIGURAÇÃO DO PARÂMETRO 1000 (-P&gt; I) POTÊNCIA REVERSA</b><br><br> | <b>CONFIGURAÇÃO DO PARÂMETRO 1150 (U&gt; 1) SOBRE TENSÃO</b><br><br> |

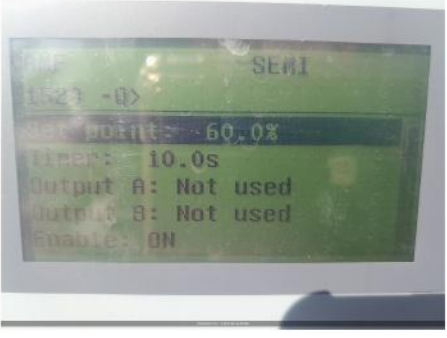
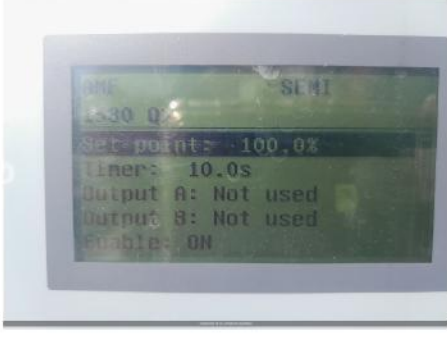
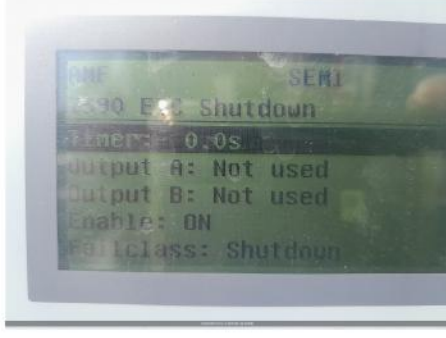
| <b>CONFIGURAÇÃO DO PARÂMETRO 1520 (-Q&gt;) REATIVO</b><br><br> | <b>CONFIGURAÇÃO DO PARÂMETRO 1530 (Q&gt;) REATIVO</b><br><br> | <b>CONFIGURAÇÃO DO PARÂMETRO 1530 (EIC SHUTDOWN)</b><br><br> |

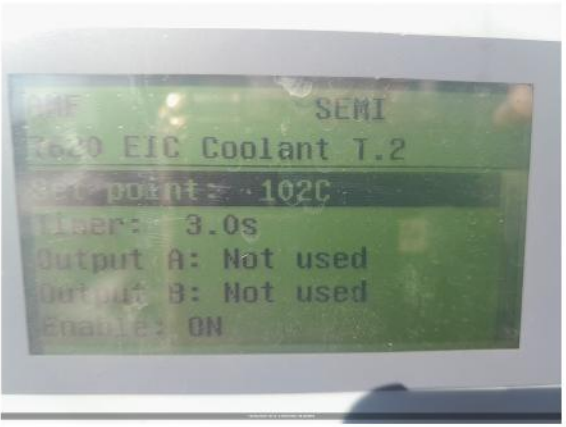
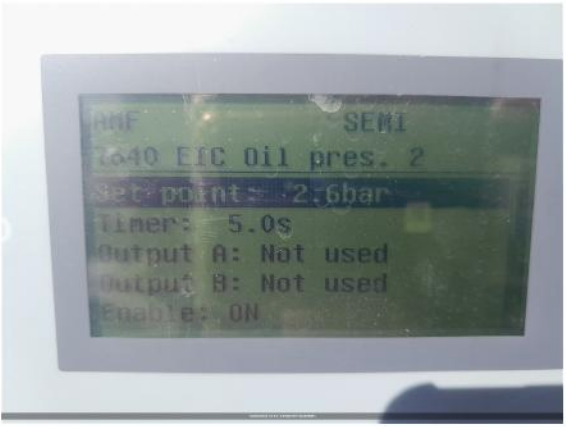
| <b>CONFIGURAÇÃO DO PARÂMETRO 1530 (EIC COOLANT T.2)</b><br><br> | <b>CONFIGURAÇÃO DO PARÂMETRO 1530 (EIC OIL PRESS.2)</b><br><br> | |
