CLIENTE	
NOME	RAZÃO SOCIAL
EMAIL	OBSERVAÇÃO
LOCAL	
NOME TECNOGERA - LOCAÇÃO E TRANSFORMAÇÃO DE ENERGIA SA	ENDEREÇO
ATIVO	
NOME	MARCA
MODELO	PATRIMÔNIO / NÚMERO DE SÉRIE /

01- CABEÇALHO		
DATA E HORA DE INÍCIO 11/12/2024 15:41:00	FOTO DO HORIMETRO

40613 - LIBERAÇÃO DE GERADOR

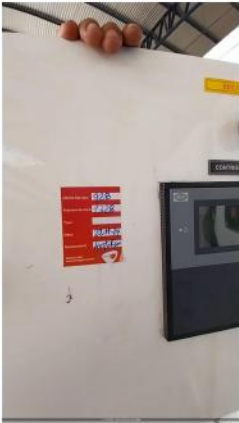
<p>REALIZADO TROCA DO FILTRO DE COMBUSTÍVEL NÃO</p>	<p>ETIQUETA DE MANUTENÇÃO PREVENTIVA</p>

FOI REALIZADO O PLANO 13? SIM	MANUTENÇÃO PREVENTIVA REALIZADA
FOI REALIZADO O PLANO 10? SIM	FOI REALIZADO O PLANO 11? SIM	FOI REALIZADO O PLANO 14? SIM
FOI REALIZADO O PLANO 12? SIM	NÍVEL DE ÓLEO LUBRIFICANTE OK	REALIZADO TROCA DO FILTRO DE AR NÃO

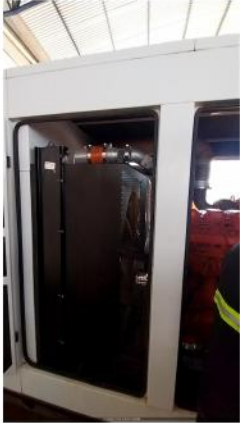
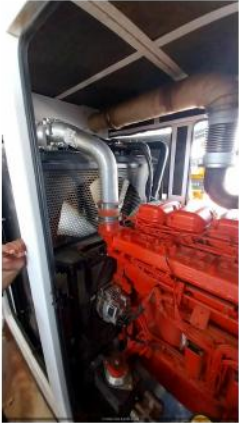
<p>REALIZADO TROCA DO FILTRO DE ÓLEO LUBRIFICANTE NÃO</p>
<p>REALIZADO TROCA DO FILTRO SEPARADOR DE ÁGUA E ÓLEO NÃO</p>	<p>REALIZADO TROCA DO FILTRO DE ÁGUA NÃO</p>	<p>REALIZADO LIMPEZA DO FILTRO ROTATIVO? NÃO</p>
<p>POSICIONAR RESPIRO DO MOTOR LONGE DE CORREIAS/RADIADOR OK</p>	<p>INTEGRIDADE DAS CORREIAS OK</p>	<p>ISOLAÇÃO, INTEGRIDADE DA FIAÇÃO E SENSORES DO MOTOR OK</p>
<p>FIXAÇÃO E INTEGRIDADE DO SILENCIOSO E DOS TUBOS DE TRANSIÇÃO DO ESCAPAMENTO OK</p>	<p>REAPERTOS, LUBRIFICAÇÃO E INTEGRIDADE DAS HÉLICES OK</p>	<p>GRADE DE PROTEÇÃO DA HÉLICE DO MOTOR</p>

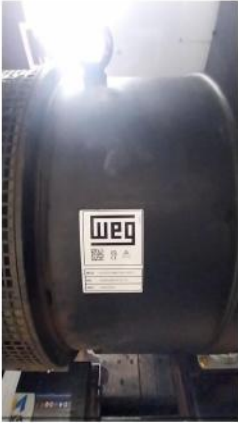
N° DE SERIE DO ALTERNADOR

CARENAGEM DO ALTERNADOR OK	REAPERTO E DISTANCIAMENTO DE CABOS E TERMINAIS DA BASETA OK
FIXAÇÃO CORRETA DO REGULADOR DE TENSÃO OK	POSIÇÃO CORRETA S1/S2 DOS TCS NA BASETA E NO CONTROLADOR OK	FIXAÇÃO E INTEGRIDADE DOS TCS OK
RELAÇÃO CORRETA DO TC NO CONTROLADOR OK	VIBRAÇÕES ANORMAIS OK	GRADE DE PROTEÇÃO DA HÉLICE DO ALTERNADOR OK
BARRAMENTO E BASETA DOS ALTERNADORES COM TAMPA OK	CABOS DE POTÊNCIA DA BASE ATÉ O DISJUNTOR OK

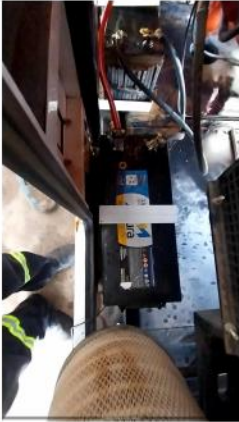
TERMINAIS DA BATERIA LIVRE DE OXIDAÇÃO SIM
CONDIÇÃO DOS TERMINAIS DAS BATERIAS OK	FOTO DA ETIQUETA DA BATERIA PREENCHIDA

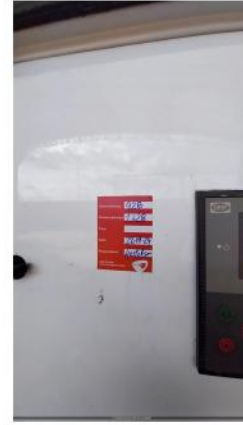
ADESIVO LIMPEZA E INTEGRIDADE DO TANQUE DE COMBUSTIVEL

NÍVEL DE ÓLEO DIESEL (%) 5	MANGUEIRAS RESSECADAS, FISSURADAS, FURADAS OU QUALQUER OUTRO DANO NÃO	CONEXÕES DE DIESEL SEM ENTRADA DE AR OK
APERTO DAS CONEXÕES DO SISTEMA OK	CONEXÕES DO TANQUE EXTERNO COMPATÍVEIS COM GERADOR (EM POLEGADAS) N/A	VEDAÇÃO, REGISTROS E BUJÃO NA BACIA DE CONTENÇÃO OK
