NOME TECNOGERA - LOCAÇÃO E TRANSFORMAÇÃO DE ENERGIA SA	ENDEREÇO
--	-----------------

01- CABEÇALHO

DATA E HORA DE INÍCIO
25/02/2025 09:35:00

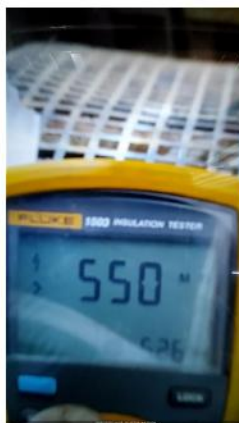
FOTO RESULTADO DO TESTE DE ISOLAÇÃO DO ALTERNADOR

**EFETUEI TESTE DE ISOLAÇÃO ENTRE ALTERNADOR E
CARÇAÇA (TESTE SIMPLES)
VALOR FOI MAIOR QUE 50M OHM**

ESCREVA O RESULTADO DO TESTE DE ISOLAÇÃO EM (OHM)

550MOHM

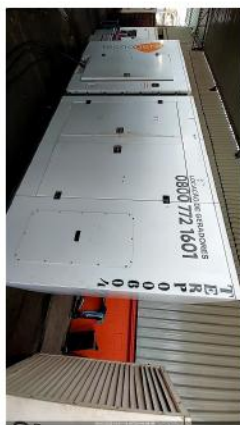
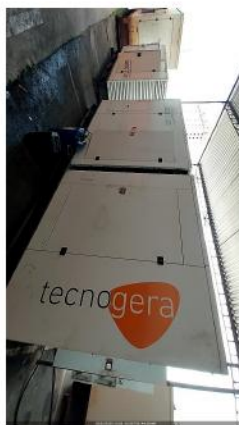
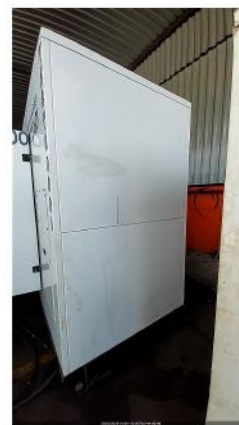
HÁ PONTOS DE CORROSÃO E FERRUGEM NA CARENAGEM?
NÃO

CONDIÇÕES DE LIMPEZA
SUJO

FOTO LATERAL DIREITA

FOTO LATERAL ESQUERDA

FOTO FRONTAL

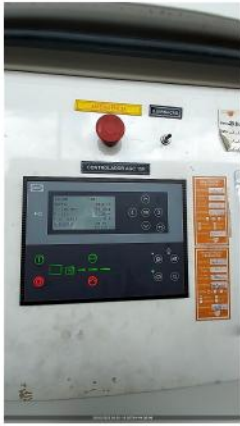
FOTO DO TESTE COM CARGA

CORRENTE (A) (+/-7%NOMINAL) - L1, L2, L3 561.551.560	TENSÃO (V) (+/-7%NOMINAL) - L1-L2,L2-L3,L3-L1 440.440.440
FREQUENCIA (HZ) (3% NOMINAL) 60	PRESSÃO DO ÓLEO (4,3 ATÉ 6,5) (BAR) 4.86	TEMPERATURA AR INTERCOOLER (°C) 0
TEMPERATURA DO FLUIDO (70 ATÉ 98 °C) 89	LOAD SPEED (%) 94	BATERIA - 01BATERIA: (12,4 ATÉ 13,0 VDC) / 02BATERIA: (24,8 ATÉ 28,5 VDC) 27.8

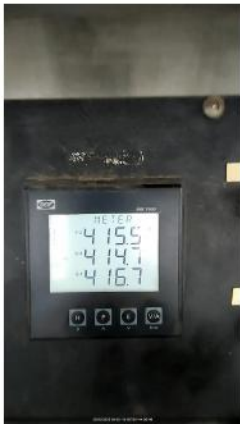
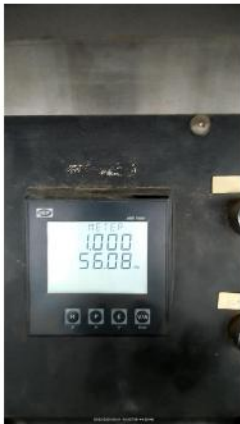
FOTO

TENSÃO MÍNIMA APÓS A CARGA SÚBITA - 15% (VAC) 425
--	---	---

FREQUÊNCIA MÍNIMA APÓS A CARGA SÚBITA - 7% (HZ)
56

OBSERVAÇÕES DA CARGA SÚBITA
RÁPIDA RESPOSTA A CARGA.
