<b>CLIENTE</b>		
[REDACTED]		
<b>LOCAL</b>		
<b>NOME</b> TECNOGERA - LOCAÇÃO E TRANSFORMAÇÃO DE ENERGIA SA		
<b>ATIVO</b>		
<b>NOME</b>	<b>MARCA</b>	
<b>MODELO</b>	<b>PATRIMÔNIO / NÚMERO DE SÉRIE</b>	
/		
<b>01- APT</b>		
<b>PRINCIPAIS ETAPAS DA TAREFA</b> TROCA DE ÓLEO E FILTROS	<b>EPIS NECESSÁRIOS</b> BOTINA RISCO 2 ÓCULOS CAPACETE LUVAS	<b>PERIGOS EXISTENTES E/OU POTENCIAIS</b> ERGONÔMICO PRODUTOS QUÍMICOS
<b>MEDIDAS PARA CONTROLAR PERIGOS E RISCOS</b> USO DE EPIS POSIÇÃO CORRETA	<b>DATA E HORA DE INÍCIO</b> 27/06/2025 14:06:00	
<b>02- SEGURANÇA</b>		
<b>POSSUI KIT MITIGAÇÃO?</b> NÃO	<b>POSSUI EXTINTOR?</b> NÃO	<b>GERADOR DEVIDAMENTE ATERRADO?</b> SIM
<b>TENSÃO DO CLIENTE É A MESMA DO GERADOR/QTA?</b> SIM	<b>HÁ NECESSIDADE DE ELEVAR A BASE DO GERADOR?</b> NÃO	
<b>03- ATENDIMENTO</b>		
<b>POSSUI TELEMETRIA?</b> SIM	<b>SE SIM, FOTO</b>

<p><b>N° DE SERIE DO MOTOR</b></p>   <p>Produced in Brazil by <b>SCANIA</b> Type: 1304 40-30 Engine No: 8748835 Output: 257-400 kW 1500 rpm Output: 257-400 kW 1800 rpm</p>	<p><b>NÍVEL DE ÓLEO LUBRIFICANTE</b> OK</p>	<p><b>FOTO DA VARETA DE ÓLEO LUBRIFICANTE</b></p>  
<p><b>HÁ VAZAMENTO DE ÓLEO?</b> NÃO</p>	<p><b>VERIFICAR CONDIÇÕES DE ABRAÇADEIRAS

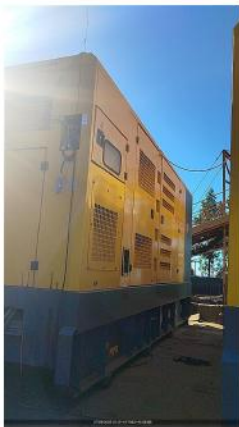
**FOTO FRONTAL**

**CONDIÇÕES DE LIMPEZA**  
LIMPO

**CONDIÇÕES DOS ADESIVOS**  
BOM

**EQUIPAMENTO POSSUI AVARIA?**  
NÃO

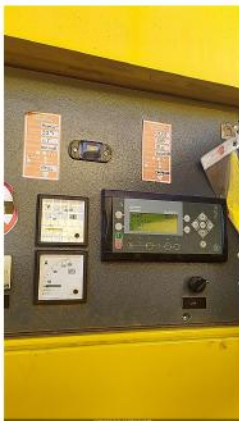
**INTEGRIDADE DO PAINEL**

**VERIFICAR LISTA DE PROTEÇÃO PADRÃO**  
OK

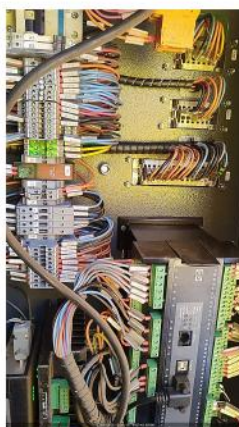
**LIMPAR OS PAINÉIS DE COMANDO**

**VEDAÇÃO DAS PORTAS**  
OK

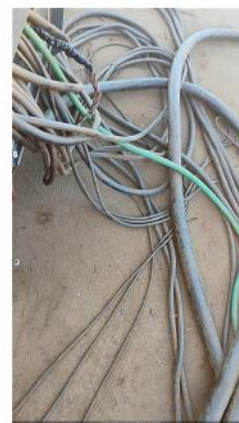
**CONEXÃO DOS CABOS NO QUADRO DO CLIENTE**

**É POSSÍVEL ACESSAR O QUADRO DE CONEXÃO DOS CABOS DO CLIENTE?**  
SIM

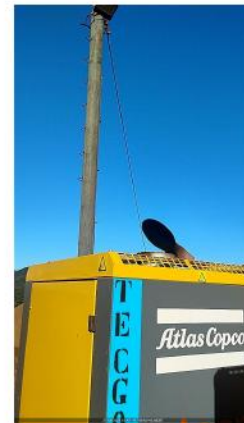
**SE SIM, FOTO**

**CORTA-CHAMAS**  
SIM
