CLIENTE		
NOME		RAZÃO SOCIAL
EMAIL		OBSERVAÇÃO
LOCAL		
NOME TECNOGERA - LOCAÇÃO E TRANSFORMAÇÃO DE ENERGIA SA		ENDEREÇO
ATIVO		
NOME		MARCA
MODELO		PATRIMÔNIO / NÚMERO DE SÉRIE /
01 - CABEÇALHO		
DATA E HORA DE INÍCIO 03/12/2025 13:37:00	CLIENTE PETROBRAS	FICHA 32069
TENSÃO DO CLIENTE 440V	REGIME DE OPERAÇÃO STAND-BY	TANQUE INTERNO OU EXTERNO TANQUE INTERNO
HORIMETRO SIM	ETIQUETA DE MANUTENÇÃO PREVENTIVA

02 - PETROBRAS

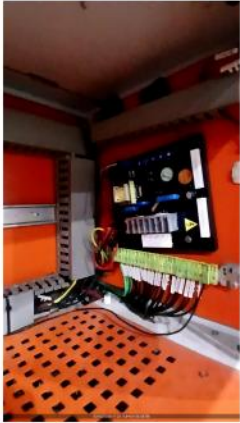
VERIFICAR E COMPLETAR O NÍVEL DE FLUÍDO DO RADIADOR COMPLETO	HÁ VAZAMENTOS NO RADIADOR? NÃO	INTEGRIDADE DA FIXAÇÃO DO RADIADOR OK
INTEGRIDADE DE MANGUEIRAS DO INTERCOOLER CONFORME		
04 - ALTERNADOR		
BARRAMENTO E BASETA DOS ALTERNADORES COM TAMPA OK	REGULADOR DE TENSÃO COM TAMPA DE PROTEÇÃO OK	REGULADOR DE TENSÃO DEVIDAMENTE FIXADO COM PARAFUSO M5

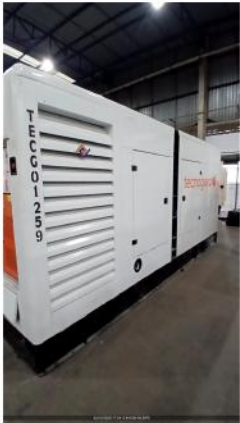
POSSUI MARCADOR DE NÍVEL DE COMBUSTIVEL? NÃO	TAMPA DO TANQUE DE COMBUSTIVEL OK	
08 - CARENAGEM		
É POSSIVEL VISUALIZAR O FLAP? SIM	CONDIÇÃO DAS BORRACHAS DAS PORTAS OK	CONDIÇÃO DAS FECHADURAS DAS PORTAS OK
CONDIÇÃO DAS DOBRADIÇAS DAS PORTAS OK	CONDIÇÃO DO AMORTECEDOR DAS PORTAS COM PRESSÃO	FOTO LATERAL DIREITA

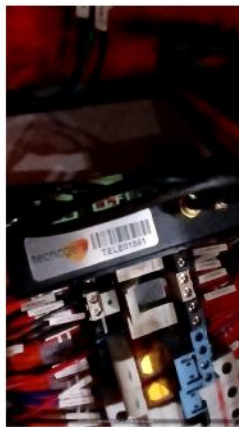
FOTO DA TELEMETRIA

09 - MÓDULO CONTROLADOR**POSSUI TELEMETRIA?**

SIM

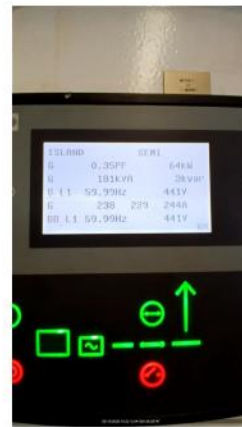
**FOTO DO TESTE COM CARGA**

OBSERVAÇÕES REALIZADO TESTES COM CARGAS UTILIZANDO 200KW, 63%DE LOAD SPEED.	DATA E HORA DE FIM 03/12/2025 18:05:00
---	--
