CLIENTE	
NOME	RAZÃO SOCIAL
EMAIL	OBSERVAÇÃO
LOCAL	
NOME TECNOGERA - LOCAÇÃO E TRANSFORMAÇÃO DE ENERGIA SA	ENDEREÇO
ATIVO	
NOME	MARCA
MODELO	PATRIMÔNIO / NÚMERO DE SÉRIE
01- APT	
DATA E HORA DE INICIO 14/01/2026 08:50:00	PRINCIPAIS ETAPAS DA TAREFA Manutenção preventiva I1 e I2.
EPIS NECESSÁRIOS Capacete luva e óculos de prot	PERIGOS EXISTENTES E/OU POTENCIAIS Choque
MEDIDAS PARA CONTROLAR PERIGOS E RISCOS Atenção	
02- SEGURANÇA	
POSSUI KIT MITIGAÇÃO? NÃO	KIT MITIGAÇÃO
QUANTIDADE DE KIT MITIGAÇÃO	POSSUI EXTINTOR? NÃO
FOTO DA ETIQUETA DE VALIDADE DO EXTINTOR	EXTINTOR
QUANTIDADE DE EXTINTOR	GERADOR DEVIDAMENTE ATERRADO? Sim
TENSÃO DO CLIENTE É A MESMA DO GERADOR/QTA? Sim	HÁ NECESSIDADE DE ELEVAR A BASE DO GERADOR? Não
03- ATENDIMENTO	
NUMERO DO TOKEN VERIFICADO NA TELEMETRIA	POSSUI TELEMETRIA? NÃO
SE SIM, FOTO DA TAG DO MODEM	AS DUAS ANTENAS ESTÃO POSICIONADAS CORRETAMENTE (TETO DA MÁQUINA LADO DE FORA)
FOTO ANTENA GPS (ANTENA QUADRADA)	FOTO ANTENA DADOS (ANTENA COMPRIDA)

**ETIQUETA DE MANUTENÇÃO PREVENTIVA**

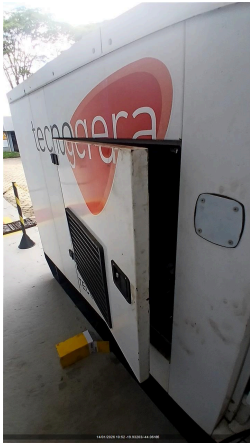
**FOTO FRONTAL**

**CONDIÇÕES DE LIMPEZA  
LIMPO**

**CONDIÇÕES DOS ADESIVOS  
BOM**

**EQUIPAMENTO POSSUI AVARIA?  
NÃO**

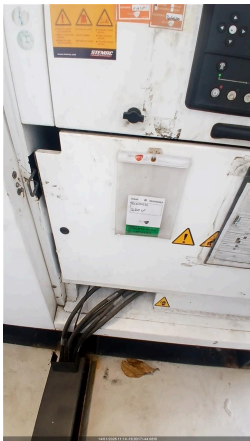
DESABILITAR DESBALANCEAMENTO DE FASES	DESABILITAR INVERSÃO DE FASES DE GERADOR
DESABILITAR INVERSÃO DE FASES DE REDE	VALIDAR FUNCIONAMENTO DA TELEMETRIA COM PLANEJAMENTO
PARALELISMO/SINCRONISMO ATUANDO EM AUTOMÁTICO? Automatico	
<b>06- CABOS</b>	
<p>CONEXÃO DOS CABOS NO GERADOR</p>

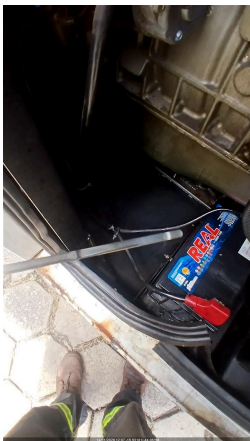
<p>NÍVEL DE ÓLEO LUBRIFICANTE OK</p>
<p>FOTO DA VARETA DE ÓLEO LUBRIFICANTE</p>

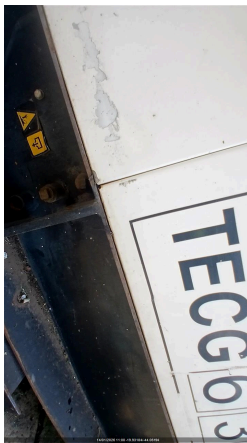
EQUIPAMENTO COM TANQUE INTERNO	EQUIPAMENTO POSSUI AVARIA?
SE SIM, FOTO	POSSUI MARCADOR DE NÍVEL DE COMBUSTIVEL? NÃO
NÍVEL DE ÓLEO DIESEL (%) 50,00	CONDIÇÕES DE CONEXÕES E ABRAÇADEIRAS DE ABASTECIMENTO OK
HÁ VAZAMENTO DE OLEO? NÃO	SE SIM, FOTO
TAMPA DO TANQUE DE COMBUSTIVEL OK	BACIA DE CONTENÇÃO NÃO POSSUI
BACIA COM TAMPÃO DE DRENO?	FOTO DO TAMPÃO DE DRENO DA BACIA DE CONTENÇÃO

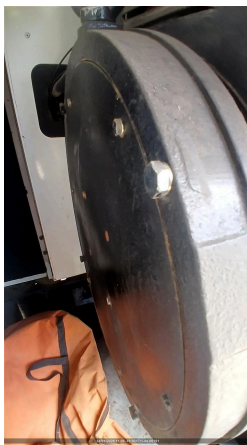
É POSSIVEL VERIFICAR SE A TAMPA TRASEIRA DO ALTERNADOR ESTÁ LIMPA E INTEGRÁ? SIM	SE SIM, FOTO
