F013 - LIBERAÇÃO DE GERADOR

CLIENTE	
NOME	RAZÃO SOCIAL
EMAIL	OBSERVAÇÃO
LOCAL	
NOME TECNOGERA - LOCAÇÃO E TRANSFORMAÇÃO DE ENERGIA SA	ENDEREÇO
ATIVO	
NOME	MARCA
MODELO	PATRIMÔNIO / NÚMERO DE SÉRIE
01- CABEÇALHO	
<p>DATA E HORA DE INICIO 13/03/2026 10:16:00</p>	<p>SISTEMA DE COMBATE À INCÊNDIO</p>

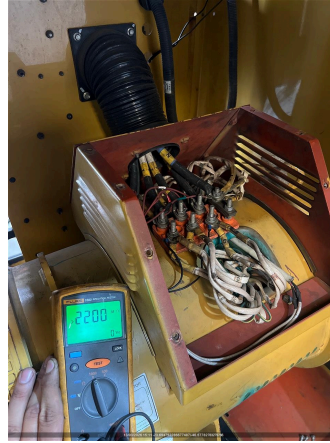
FOTO RESULTADO DO TESTE DE ISOLAÇÃO DO ALTERNADOR

EFETUEI TESTE DE ISOLAÇÃO ENTRE ALTERNADOR E CARÇAÇA (TESTE SIMPLES)
VALOR FOI MAIOR QUE 50M ohm

ESCREVA O RESULTADO DO TESTE DE ISOLAÇÃO EM (OHM)
1g

AJUSTE DE CORRENTE DO CONTROLADOR (EM AMPERES) 0	VALORES DE TENSÃO (MEDIR NA BARRA) FASE/FASE (V)
VALORES DE TENSÃO (MEDIR NA BARRA) FASE/NEUTRO (V)	AJUSTE DE POTÊNCIA DO CONTROLADOR (EM KILOWATTS)
18- INFORMAÇÕES	
DATA E HORA DE FIM 13/03/2026 15:32:00	OBSERVAÇÕES Feito a megagem do alternador

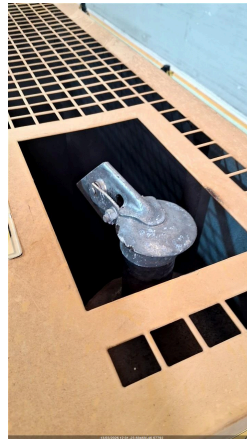
FOTO DO ACUMULO DE FULIGEM E PRESENÇA DE RESÍDUOS DE QUEIMA NO ESCAPAMENTO

HÁ ACUMULO DE FULIGEM E PRESENÇA DE RESÍDUOS DE QUEIMA?
NÃO

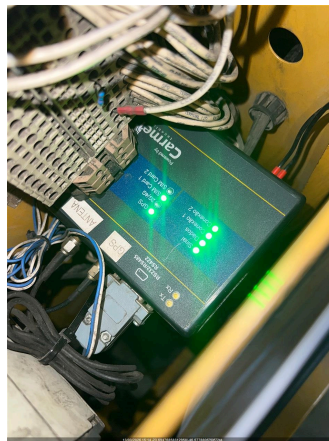
FOTO DOS LEDS DO MODEM (TODOS DEVEM ESTAR ACESOS E SEM PISCAR)

A TELEMETRIA FICOU COMUNICANDO?

SIM

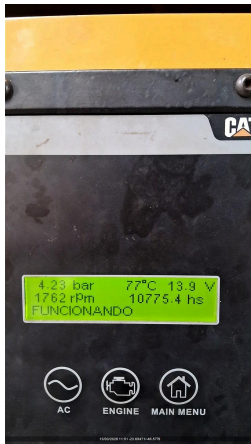
TEMPERATURA DO FLUIDO (70 ATÉ 98 °C) 76°C	BATERIA - 01BATERIA: (12,4 ATÉ 13,0 VDC) / 02BATERIA: (24,8 ATÉ 28,5 VDC) 14.0v
CORRENTE (A) (+/-7%NOMINAL) - L1, L2, L3 46A 46A 46A	TENSÃO (V) (+/-7%NOMINAL) - L1-L2,L2-L3,L3-L1 442v 440v 441v
14- TESTE COM CARGA (EM 100 - 15MIN)	
FOTO DO TESTE COM CARGA

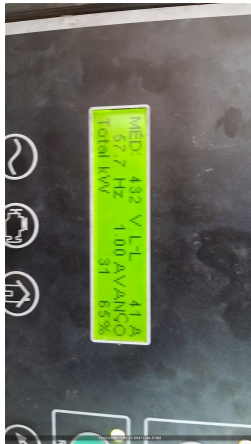
TENSÃO MÍNIMA APÓS A CARGA SÚBITA - 15% (VAC) 432
FREQUÊNCIA MÍNIMA APÓS A CARGA SÚBITA - 7% (HZ) 57	OBSERVAÇÕES DA CARGA SÚBITA Feito com 68%, sem anormalidad
16- OBSERVAÇÃO	
INSTRUMENTO UTILIZADO .	STATUS DO EQUIPAMENTO DISPONÍVEL
