CLIENTE	
NOME	RAZÃO SOCIAL
EMAIL	OBSERVAÇÃO
LOCAL	
NOME TECNOGERA - LOCACAO E TRANSFORMACAO DE ENERGIA SA	ENDEREÇO
ATIVO	
NOME	MARCA
MODELO	PATRIMÔNIO / NÚMERO DE SÉRIE
01- APT	
DATA E HORA DE INICIO 19/03/2026 15:17:00	PRINCIPAIS ETAPAS DA TAREFA Verificar disjuntor, esta fech
EPIS NECESSÁRIOS Capacete com Jugular Bota pv	PERIGOS EXISTENTES E/OU POTENCIAIS Animais Peçonhentos Incêndio
MEDIDAS PARA CONTROLAR PERIGOS E RISCOS Atenção Controle Uso corret	
02- SEGURANÇA	
POSSUI KIT MITIGAÇÃO? SIM	KIT MITIGAÇÃO

09- CORRETIVA	
SINTOMAS DO GERADOR * Disjuntor fecha porém não ab	CAUSA RAIZ * bobina Auxiliar de Abertura
SOLUÇÃO APLICADA * Foi Fixada a Bobina, Disjunt	GRAU DE DIFICULDADE REGULAR
MODO DE OPERAÇÃO MANUAL

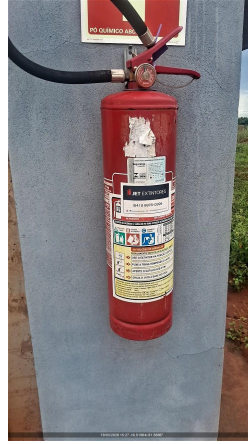
FOTO DA ETIQUETA DE VALIDADE DO EXTINTOR

EXTINTOR

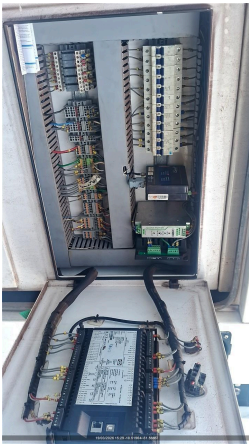
INTEGRIDADE DO PAINEL

VERIFICAR LISTA DE PROTEÇÃO PADRÃO
OK

VERIFICAR SE EXISTEM ADAPTAÇÕES INCORRETAS
NÃO POSSUI

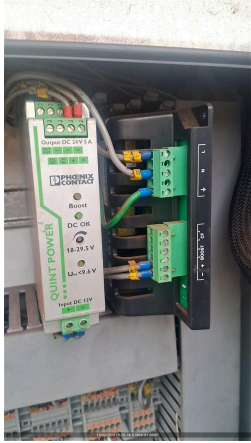
06- BATERIA	
CONDIÇÕES DO SUPORTE E FIXAÇÃO DAS BATERIAS OK	SE NOK, FOTO
CONDIÇÃO DOS TERMINAIS DAS BATERIAS OK	SE NOK, FOTO
TERMINAIS DA BATERIA LIVRE DE OXIDAÇÃO SIM	SE NOK, FOTO
VERIFICAR SE EXISTEM ADAPTAÇÕES INCORRETAS NÃO POSSUI	SE NOK, FOTO
POSSUI CARREGADOR DE BATERIA? SIM	MODELO DO CARREGADOR DE BATERIA

TENSÃO DE ENTRADA (ALIMENTAÇÃO) E SAÍDA DO CARREGADOR (VOLTS) 90~260 12	
07- RADIADOR	
CONDIÇÕES DO RADIADOR OK	HÁ VAZAMENTOS NO RADIADOR? NÃO
SE NOK, FOTO	NÍVEL DO FLUIDO DO RADIADOR ESTA ACEITÁVEL? SIM
GERADOR POSSUI INTERCOOLER? NÃO	INTEGRIDADE DE MANGUEIRAS DO INTERCOOLER
FOTO	
08- DIESEL	
EQUIPAMENTO COM TANQUE EXTERNO	EQUIPAMENTO POSSUI AVARIA? NÃO
SE SIM, FOTO	POSSUI MARCADOR DE NÍVEL DE COMBUSTIVEL?
NÍVEL DE ÓLEO DIESEL (%) 50,00	CONDIÇÕES DE CONEXÕES E ABRAÇADEIRAS DE ABASTECIMENTO OK
HÁ VAZAMENTO DE OLEO? NÃO	SE SIM, FOTO
BACIA DE CONTENÇÃO NÃO POSSUI	BACIA COM TAMPÃO DE DRENO?
SE NOK, INFORME A MEDIDA NECESSÁRIA

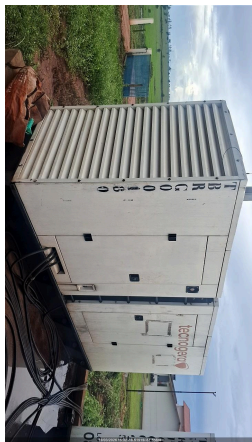
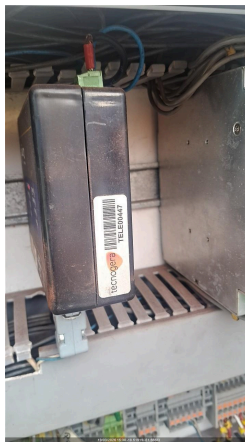
10- OBSERVAÇÃO**COMUNICAÇÃO DO MODEM DE TELEMETRIA**
OK**OBSERVAÇÃO TELEMETRIA**
Não há sinal telefonia.**SE TELEMETRIA NOK, FOI SOLICITADO SUPORTE REMOTO, O QUE FOI FEITO?****OBSERVAÇÕES**
Foi Resolvido Problemas com Ma**RESPONSÁVEL POR ACOMPANHAR A CORRETIVA NO CLIENTE**
Ruan Carlos**CONTATO DO RESPONSÁVEL PELO ACOMPANHAMENTO DO ATENDIMENTO CORRETIVO**
0000**FOTO**
