CLIENTE	
NOME	RAZÃO SOCIAL
EMAIL	OBSERVAÇÃO
LOCAL	
NOME TECNOGERA - LOCAÇÃO E TRANSFORMAÇÃO DE ENERGIA SA	ENDEREÇO
ATIVO	
NOME	MARCA
MODELO	PATRIMÔNIO / NÚMERO DE SÉRIE
01- APT	
DATA E HORA DE INICIO 14/04/2026 11:12:00	PRINCIPAIS ETAPAS DA TAREFA Instalação
EPIS NECESSÁRIOS Ok	PERIGOS EXISTENTES E/OU POTENCIAIS Nao
MEDIDAS PARA CONTROLAR PERIGOS E RISCOS Ok	
02- SEGURANÇA	
POSSUI KIT MITIGAÇÃO? NÃO	KIT MITIGAÇÃO
QUANTIDADE DE KIT MITIGAÇÃO	POSSUI EXTINTOR? NÃO
FOTO DA ETIQUETA DE VALIDADE DO EXTINTOR	EXTINTOR
QUANTIDADE DE EXTINTOR	
03- ATENDIMENTO	
AJUSTE DE HORIMETRO RUM ABS IGUAL AO OPERATION	POSSUI TELEMETRIA? SIM

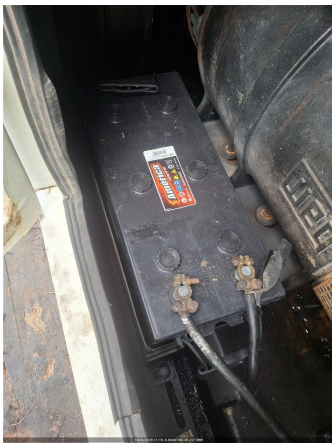
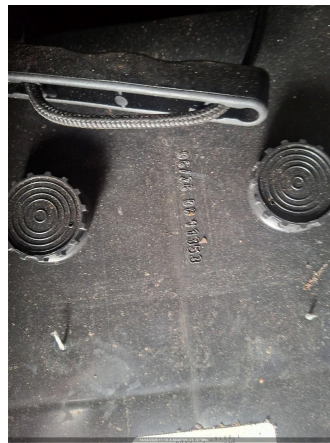
FOTO DA BATERIA

FOTO DA DATA DE FABRICAÇÃO E VALIDADE DA BATERIA

VERIFIQUEI A CARGA DAS BATERIAS  
SIM

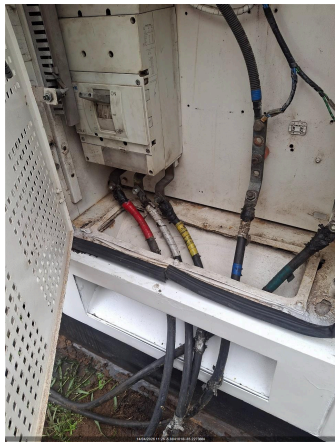
INSTALAÇÃO POSSUI CABOS? SIM	MODELO E METRAGEM DO CABO - 1 EX: CABO 35MM X 3M - BAIXA 25mts singelo de 120mm
QUANTIDADE DOS CABOS - 1 5,00	MODELO E METRAGEM DO CABO - 2 EX: CABO 35MM X 3M - BAIXA Cabo de 120mm singelo
QUANTIDADE DOS CABOS - 2 5,00	MODELO E METRAGEM DO CABO - 3 EX: CABO 35MM X 3M - BAIXA Cabo de 120mm com 25mts
QUANTIDADE DOS CABOS - 3 5,00	MODELO E METRAGEM DO CABO - 4 EX: CABO 35MM X 3M - BAIXA Cabo de 120mm de 25mts singelo
QUANTIDADE DOS CABOS - 4 5,00	FORAM INSTALADOS CABOS DE MÉDIA TENSÃO? NÃO
MODELO E METRAGEM DO CABO - 1 EX: CABO 120MM X 100M 8.7/15KV - MEDIA	QUANTIDADE DOS CABOS - 1 0
MODELO E METRAGEM DO CABO - 2 EX: CABO 120MM X 100M 8.7/15KV - MEDIA	QUANTIDADE DOS CABOS - 2 0
MODELO E METRAGEM DO CABO - 3 EX: CABO 120MM X 100M 8.7/15KV - MEDIA	QUANTIDADE DOS CABOS - 3 0
MODELO E METRAGEM DO CABO - 4 EX: CABO 120MM X 100M 8.7/15KV - MEDIA	QUANTIDADE DOS CABOS - 4 0
CONEXÃO DOS CABOS NO GERADOR

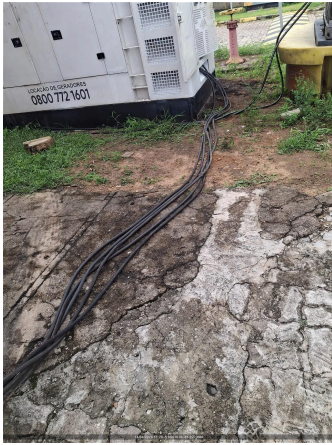
**FOTO GERAL DOS CABOS**

**FICARAM PONTAS E EMENDAS DE CABOS EXPOSTAS**  
NÃO

**FOI IDENTIFICADA ALGUMA AVARIA NOS CABOS?**  
NÃO

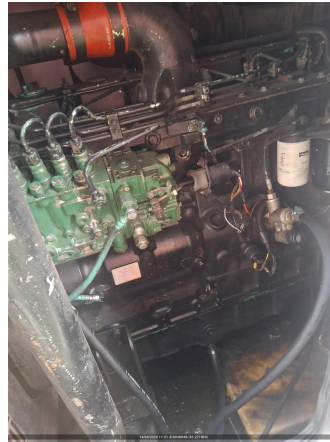
FOTO DAS CONEXÕES

**CONDIÇÕES DAS MANGUEIRAS DE ABASTECIMENTO**  
OK

**CONDIÇÕES DE CONEXÕES E ABRAÇADEIRAS DE ABASTECIMENTO**  
OK

**HÁ VAZAMENTO DE ÓLEO?**  
NÃO
