CLIENTE	
NOME	RAZÃO SOCIAL
EMAIL	OBSERVAÇÃO
LOCAL	
NOME TECNOGERA - LOCAÇÃO E TRANSFORMAÇÃO DE ENERGIA SA	ENDEREÇO
ATIVO	
NOME	MARCA
MODELO	PATRIMÔNIO / NÚMERO DE SÉRIE
01- APT	
DATA E HORA DE INICIO 17/04/2026 10:04:00	PRINCIPAIS ETAPAS DA TAREFA Revisão da máquina
EPIS NECESSÁRIOS Bota, luvas, capacete	PERIGOS EXISTENTES E/OU POTENCIAIS N
MEDIDAS PARA CONTROLAR PERIGOS E RISCOS N	
02- SEGURANÇA	
POSSUI KIT MITIGAÇÃO?	KIT MITIGAÇÃO
QUANTIDADE DE KIT MITIGAÇÃO	POSSUI EXTINTOR? NÃO
FOTO DA ETIQUETA DE VALIDADE DO EXTINTOR	EXTINTOR
QUANTIDADE DE EXTINTOR	GERADOR DEVIDAMENTE ATERRADO?
TENSÃO DO CLIENTE É A MESMA DO GERADOR/QTA?	HÁ NECESSIDADE DE ELEVAR A BASE DO GERADOR?
03- ATENDIMENTO	
NUMERO DO TOKEN VERIFICADO NA TELEMETRIA	POSSUI TELEMETRIA? SIM
SE SIM, FOTO DA TAG DO MODEM	AS DUAS ANTENAS ESTÃO POSICIONADAS CORRETAMENTE (TETO DA MÁQUINA LADO DE FORA)
FOTO ANTENA GPS (ANTENA QUADRADA)	FOTO ANTENA DADOS (ANTENA COMPRIDA)

FOTO DOS LEDS DO MODEM (TODOS DEVEM ESTAR ACESOS E SEM PISCAR)	A TELEMETRIA FICOU COMUNICANDO? SIM
PAINEL FICA LIGADO OU DESLIGADO QUANDO O GERADOR NÃO ESTA SENDO USADO?	PROBLEMA DE COMUNICAÇÃO FOI SOLUCIONADO? (CONTATAR O CCO PARA VALIDAÇÃO 65 9625-5532)
COMUNIC

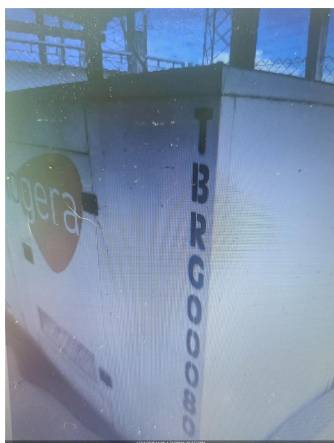
FOTO FRONTAL

CONDIÇÕES DE LIMPEZA
SUJO

CONDIÇÕES DOS ADESIVOS
BOM
