CLIENTE	
NOME	RAZÃO SOCIAL
EMAIL	OBSERVAÇÃO
LOCAL	
NOME TECNOGERA - LOCAÇÃO E TRANSFORMAÇÃO DE ENERGIA SA	ENDEREÇO
ATIVO	
NOME	MARCA
MODELO	PATRIMÔNIO / NÚMERO DE SÉRIE
01- APT	
DATA E HORA DE INICIO 27/04/2026 09:30:00	PRINCIPAIS ETAPAS DA TAREFA Inspeção mensal e preventiva
EPIS NECESSÁRIOS Xxx	PERIGOS EXISTENTES E/OU POTENCIAIS Xxx
MEDIDAS PARA CONTROLAR PERIGOS E RISCOS Xxx	
02- SEGURANÇA	
POSSUI KIT MITIGAÇÃO?	KIT MITIGAÇÃO
QUANTIDADE DE KIT MITIGAÇÃO	POSSUI EXTINTOR?
FOTO DA ETIQUETA DE VALIDADE DO EXTINTOR	EXTINTOR
QUANTIDADE DE EXTINTOR	GERADOR DEVIDAMENTE ATERRADO?
TENSÃO DO CLIENTE É A MESMA DO GERADOR/QTA?	HÁ NECESSIDADE DE ELEVAR A BASE DO GERADOR?
03- ATENDIMENTO	
NUMERO DO TOKEN VERIFICADO NA TELEMETRIA	POSSUI TELEMETRIA? SIM
SE SIM, FOTO DA TAG DO MODEM	AS DUAS ANTENAS ESTÃO POSICIONADAS CORRETAMENTE (TETO DA MÁQUINA LADO DE FORA)
FOTO ANTENA GPS (ANTENA QUADRADA)	FOTO ANTENA DADOS (ANTENA COMPRIDA)

FOTO DOS LEDS DO MODEM (TODOS DEVEM ESTAR ACESOS E SEM PISCAR)	A TELEMETRIA FICOU COMUNICANDO?
PAINEL FICA LIGADO OU DESLIGADO QUANDO O GERADOR NÃO ESTA SENDO USADO?	PROBLEMA DE COMUNICAÇÃO FOI SOLUCIONADO? (CONTATAR O CCO PARA VALIDAÇÃO 65 9625-5532)
COMUNICAÇÃO DO MODE

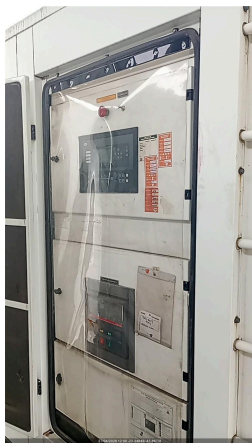
**FOTO FRONTAL**

**CONDIÇÕES DE LIMPEZA**  
LIMPO

**CONDIÇÕES DOS ADESIVOS**  
INCOMPLETO

**EQUIPAMENTO POSSUI AVARIA?**  
NÃO

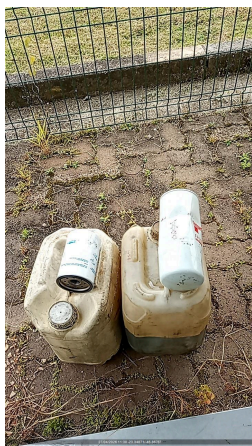
FOTO TRASEIRA	CONDIÇÕES DE LIMPEZA
CONTÊINER NÃO POSSUI	FOTO FRONTAL
FOTO LATERAL DIREITA	FOTO LATERAL ESQUERDA
FOTO TRASEIRA	CONDIÇÕES DE LIMPEZA
CARRETA REBOQUE NÃO POSSUI	FOTO FRONTAL
FOTO LATERAL DIREITA	FOTO LATERAL ESQUERDA
FOTO TRASEIRA	CONDIÇÕES DE LIMPEZA
REALIZADO TROCA DO FILTRO DE COMBUSTÍVEL SIM	FOTO DA MARCAÇÃO DA DATA DA TROCA NO FILTRO DE COMBUSTÍVEL
FOTO DO FILTRO DE COMBUSTÍVEL VELHO

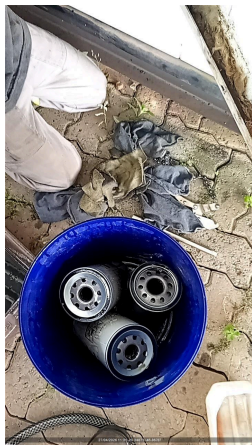
FOTO DA MARCAÇÃO DA DATA DA TROCA NO FILTRO SEPARADOR DE ÁGUA	REALIZADO TROCA DO FILTRO SEPARADOR DE ÁGUA E ÓLEO SIM
REALIZADO TROCA DO FILTRO DE ÓLEO LUBRIFICANTE SIM	FOTO DA MARCAÇÃO DA DATA DA TROCA NO FILTRO LUBRIFICANTE
FOTO DO FILTRO DE ÓLEO LUBRIFICANTE VELHO
