NOME  
TECNOGERA - LOCAÇÃO E TRANSFORMAÇÃO DE ENERGIA SA

## 01- CABEÇALHO

## 02- MOTOR

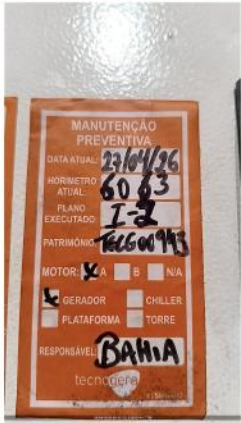
| <p><b>REALIZADO TROCA DO FILTRO DE AR</b></p> <p>NÃO</p> | <p><b>REALIZADO TROCA DO FILTRO DE COMBUSTÍVEL</b></p> <p>NÃO</p> | <p><b>ETIQUETA DE MANUTENÇÃO PREVENTIVA</b></p> <p>MANUTENÇÃO PREVENTIVA<br/> DATA ATUAL: 23/04/26<br/> HORMETRO ATUAL: 6063<br/> PLANO EXECUTADO: I-2<br/> PATRIMÔNIO: TG600993<br/> MOTOR: <input checked="" type="checkbox"/> A <input type="checkbox"/> B <input type="checkbox"/> N/A<br/> <input checked="" type="checkbox"/> GERADOR <input type="checkbox"/> CHILLER<br/> <input type="checkbox"/> PLATAFORMA <input type="checkbox"/> TORRE<br/> RESPONSÁVEL: BAHIA<br/> tecnologia</p> |

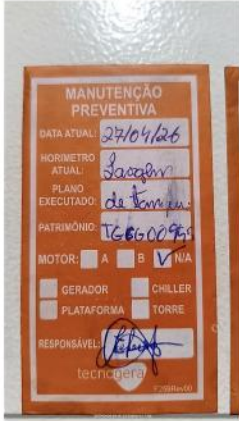
| <p><b>ETIQUETA DE MANUTENÇÃO PREVENTIVA</b></p> <p>MANUTENÇÃO PREVENTIVA<br/> DATA ATUAL: 27/04/26<br/> HORMETRO ATUAL: 6063<br/> PLANO EXECUTADO: de limpeza<br/> PATRIMÔNIO: TG600993<br/> MOTOR: <input type="checkbox"/> A <input type="checkbox"/> B <input checked="" type="checkbox"/> N/A<br/> <input type="checkbox"/> GERADOR <input type="checkbox"/> CHILLER<br/> <input type="checkbox"/> PLATAFORMA <input type="checkbox"/> TORRE<br/> RESPONSÁVEL: [Signature]<br/> tecnologia</p> | <p><b>REALIZADO TROCA DO FILTRO DE ÓLEO LUBRIFICANTE</b></p> <p>NÃO</p> | <p><b>REALIZADO TROCA DO FILTRO SEPARADOR DE ÁGUA E ÓLEO</b></p> <p>NÃO</p> |

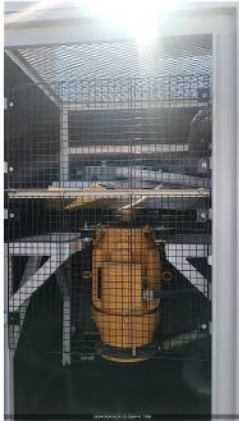
| <p><b>GRADE DE PROTEÇÃO DA HÉLICE DO MOTOR</b></p> | | |

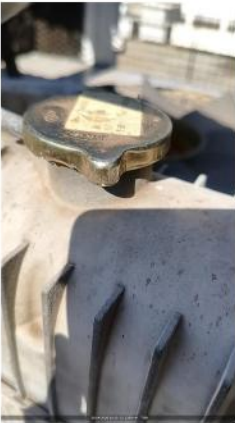
| <p><b>FOTO DA TAMPA DO RADIADOR NO LUGAR</b></p> | <p><b>CONDIÇÕES DO RADIADOR</b></p> <p>OK</p> | <p><b>NÍVEL DO FLUIDO DO RADIADOR ESTA ACEITÁVEL?</b></p> <p>SIM</p> |

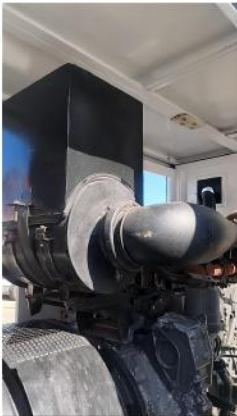
| <p><b>HÁ VAZAMENTOS NO RADIADOR?</b></p> <p>NÃO</p> | <p><b>INTEGRIDADE DE MANGUEIRAS DO INTERCOOLER</b></p> <p>CONFORME</p> | <p><b>MANGUEIRAS DE AR DO INTERCOOLER E DUTOS DO FILTRO DE AR ISENTOS DE RACHADURAS</b></p> |

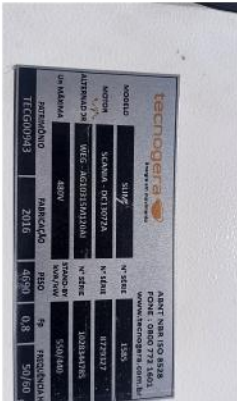
| <p><b>EFETUEI TESTE DE ISOLAÇÃO ENTRE ALTERNADOR E CARÇAÇA (TESTE SIMPLES)</b></p> <p>VALOR FOI MAIOR QUE 50M OHM</p> | <p><b>ESCREVA O RESULTADO DO TESTE DE ISOLAÇÃO EM (OHM)</b></p> <p>550MOHM</p> | <p><b>Nº DE SERIE DO ALTERNADOR</b></p> |

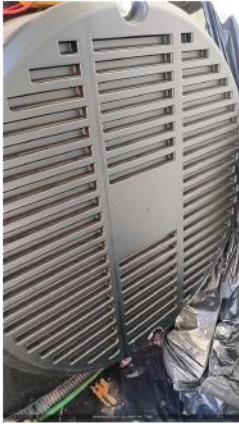
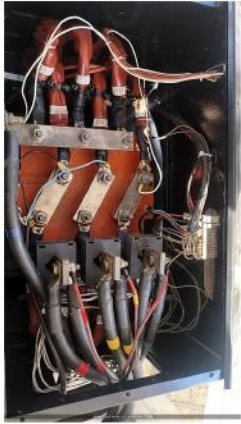
| <b>GRADE DE PROTEÇÃO DA HÉLICE DO ALTERNADOR</b><br>OK | <b>INSPEÇÃO DO ROTOR DA EXCITATRIZ E DIODOS</b><br> | <b>CERTIFICO QUE FIZ A LIMPEZA DA BASETA DO ALTERNADOR</b><br> |

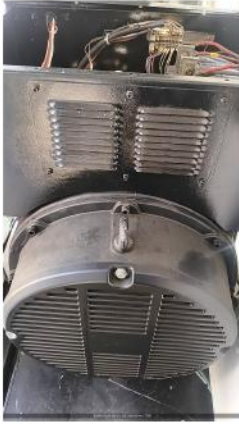
| <b>BARRAMENTO E BASETA DOS ALTERNADORES COM TAMPA</b><br>OK | <b>TAMPA TRASEIRA DO ALTERNADOR</b><br> | <b>CABOS DE POTÊNCIA DA BASE ATÉ O DISJUNTOR</b><br>OK |

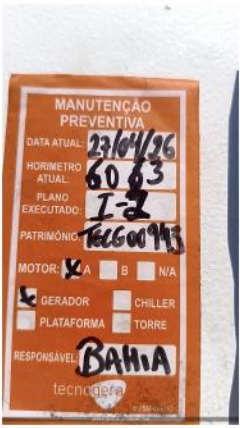
| <b>TAMPA DO TANQUE DE COMBUSTÍVEL</b><br>OK | <b>POSSUI MARCADOR DE NÍVEL DE COMBUSTÍVEL?</b><br>SIM | <b>ADESIVO LIMPEZA E INTEGRIDADE DO TANQUE DE COMBUSTÍVEL</b><br> |

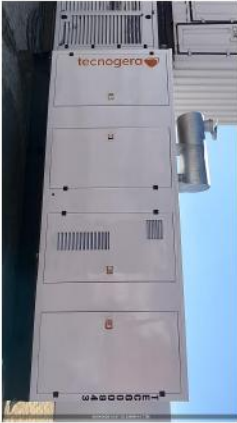
| FOTO TRASEIRA<br> | CONDIÇÕES DOS ADESIVOS<br>BOM | CORTA-CHAMAS<br>SIM |

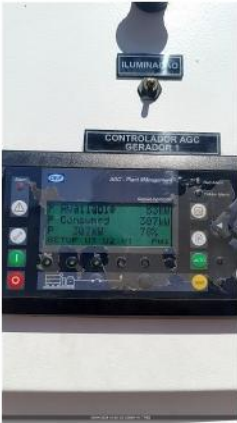
| <b>FOTO DO TESTE COM CARGA</b><br><br> | <b>TEMPERATURA AR INTERCOOLER (°C)</b><br><br>82 | <b>BATERIA - 01BATERIA: (12,4 ATÉ 13,0 VDC) / 02BATERIA: (24,8 ATÉ 28,5 VDC)</b><br>16 |
| <b>LOAD SPEED (%)</b><br>N/A | <b>TEMPERATURA DO FLUIDO (70 ATÉ 98 °C)</b><br>80 | <b>FREQUENCIA (HZ) (3% NOMINAL)</b><br>60 |
| <b>CORRENTE (A) (+/-7%NOMINAL) - L1, L2, L3</b><br>407<br>407<br>406 | <b>PRESSÃO DO ÓLEO (4,3 ATÉ 6,5) (BAR)</b><br>5 | <b>TENSÃO (V) (+/-7%NOMINAL) - L1-L2,L2-L3,L3-L1</b><br>439<br>440<br>439 |

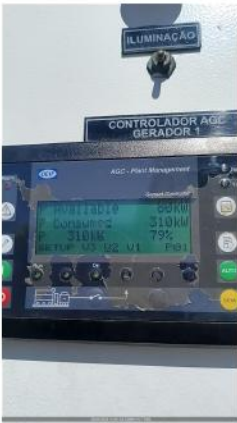
| <b>FOTO</b><br><br> | <b>TENSÃO MÍNIMA APÓS A CARGA SÚBITA - 15% (VAC)</b><br>440 | <b>FREQUÊNCIA MÍNIMA APÓS A CARGA SÚBITA - 7% (HZ)</b><br>60 |

OBSERVAÇÕES DA CARGA SÚBITA  
EQUIPAMENTO SUPORTA APENAS 309KW
