CLIENTE		
NOME	RAZÃO SOCIAL	
EMAIL	OBSERVAÇÃO	
LOCAL		
NOME TECNOGERA - LOCACAO E TRANSFORMACAO DE ENERGIA SA	ENDEREÇO	
ATIVO		
NOME	MARCA	
MODELO	PATRIMÔNIO / NÚMERO DE SÉRIE /	
01- APT		
DATA E HORA DE INICIO 05/05/2026 12:48:00	PRINCIPAIS ETAPAS DA TAREFA REALIZAR MANUTENÇÃO PREVENTIVA I0 E I1 CONFERIR NÍVEIS DE ÁGUA E ÓLEO.	EPIS NECESSÁRIOS UNIFORME NR10 BOTA DE SEGURANÇA ÓCULOS DE PROTEÇÃO PROTETOR AURICULAR LUVA CAPACETE/BONE CASQUETE
PERIGOS EXISTENTES E/OU POTENCIAIS QUEDAS DO MESMO NÍVEL ANIMAIS PEÇONHENTOS CHOQUE ELÉTRICO QUEIMADURAS CORTES PESSOAS NÃO AUTORIZADAS ADENTRAR	MEDIDAS PARA CONTROLAR PERIGOS E RISCOS ISOLAMENTO DA ÁREA USO DOS EPI'S NECESSÁRIOS	
02- SEGURANÇA		
POSSUI KIT MITIGAÇÃO? SIM	KIT MITIGAÇÃO

11/02/2022 - PREVENTIVA GMG_REV00

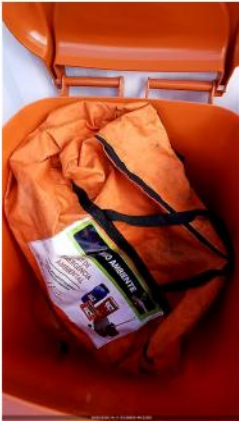
QUANTIDADE DE KIT MITIGAÇÃO 1

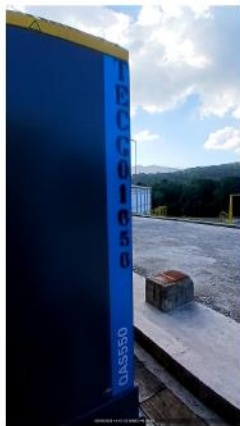
FOTO IDENTIFICAÇÃO DO PATRIMONIO

CONDIÇÕES DE LIMPEZA LIMPO	CONDIÇÕES DOS ADESIVOS BOM	EQUIPAMENTO POSSUI AVARIA? NÃO
--------------------------------------	--------------------------------------	--

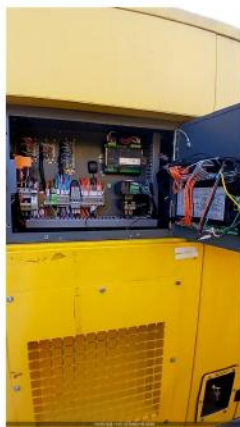
INTEGRIDADE DO PAINEL

VERIFICAR SE EXISTEM ADAPTAÇÕES INCORRETAS
NÃO POSSUI

VERIFICAR BORNES DE CONEXÃO DO CONTROLADOR
OK

VERIFICAR APERTO DE PARAFUSOS/BORNES
OK

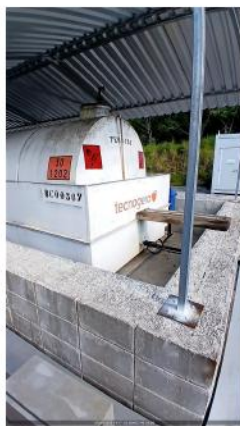
FOTO IDENTIFICAÇÃO DO PATRIMONIO

EQUIPAMENTO COM TANQUE INTERNO	POSSUI MARCADOR DE NÍVEL DE COMBUSTÍVEL? SIM	NÍVEL DE ÓLEO DIESEL (%) 35
CONDIÇÕES DE CONEXÕES E ABRAÇADEIRAS DE ABASTECIMENTO OK	HÁ VAZAMENTO DE ÓLEO? NÃO	TAMPA DO TANQUE DE COMBUSTÍVEL OK
BACIA DE CONTENÇÃO POSSUI	BACIA COM TAMPÃO DE DRENO? SIM	CONDIÇÕES DE LIMPEZA LIMPO

**O MARCADOR DE NÍVEL POSSUI SENSOR DE TELEMETRIA?**

NÃO

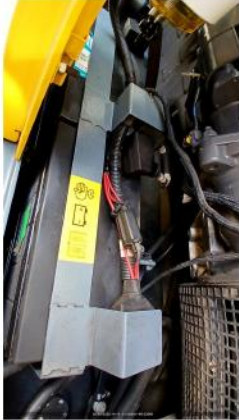
CASO APLICAVEL COMPLETAR AGUA DA BATERIA NA	BATERIA POSSUI PROTEÇÃO DE POLOS?

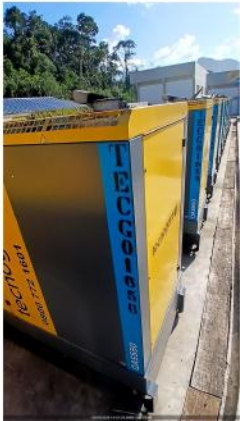
12- ESCAPAMENTO		
FIXAÇÃO E INTEGRIDADE DO SILENCIOSO E DOS TUBOS DE TRANSIÇÃO DO ESCAPAMENTO OK	É POSSIVEL VISUALIZAR O FLAP? SIM	SE SIM, FOTO

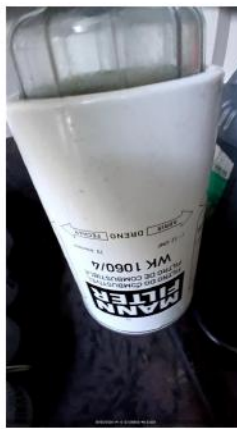
**FOTO DO FILTRO SEPARADOR DE ÁGUA VELHO**

**REALIZADO TROCA DO FILTRO SEPARADOR DE ÁGUA E ÓLEO
SIM****REALIZADO TROCA DO FILTRO DE ÓLEO LUBRIFICANTE
SIM****FOTO DO FILTRO DE ÓLEO LUBRIFICANTE VELHO**

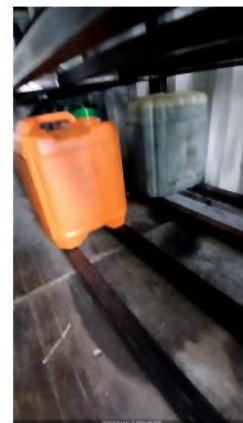
**REALIZADO TROCA DO FILTRO DE ÁGUA
NÃO SE APLICA****REALIZADO LIMPEZA DO FILTRO ROTATIVO?
NÃO****REALIZADO TROCA DO FILTRO DE AR
NÃO SE APLICA****FOTO DO ÓLEO LUBRIFICANTE VELHO**

REALIZADO TROCA DO OLEO LUBRIFICANTE? SIM	POSSUI QTA INTERNO? NÃO
---	-----------------------------------
