CLIENTE	
NOME	RAZÃO SOCIAL
EMAIL	OBSERVAÇÃO
LOCAL	
NOME TECNOGERA - LOCAÇÃO E TRANSFORMAÇÃO DE ENERGIA SA	ENDEREÇO
ATIVO	
NOME	MARCA
MODELO	PATRIMÔNIO / NÚMERO DE SÉRIE
01- APT	
DATA E HORA DE INICIO 11/05/2026 11:08:00	PRINCIPAIS ETAPAS DA TAREFA TESTES DE MEGAGEM DO ALTERNADO
EPIS NECESSÁRIOS Luva	PERIGOS EXISTENTES E/OU POTENCIAIS Choque Elétrico
MEDIDAS PARA CONTROLAR PERIGOS E RISCOS Uso de epis	
02- SEGURANÇA	
POSSUI KIT MITIGAÇÃO? NÃO	KIT MITIGAÇÃO
QUANTIDADE DE KIT MITIGAÇÃO	POSSUI EXTINTOR? NÃO
FOTO DA ETIQUETA DE VALIDADE DO EXTINTOR	EXTINTOR
QUANTIDADE DE EXTINTOR	GERADOR DEVIDAMENTE ATERRADO? Sim
TENSÃO DO CLIENTE É A MESMA DO GERADOR/QTA? Sim	HÁ NECESSIDADE DE ELEVAR A BASE DO GERADOR? Nao
03- ATENDIMENTO	
NUMERO DO TOKEN VERIFICADO NA TELEMETRIA	POSSUI TELEMETRIA? SIM
SE SIM, FOTO DA TAG DO MODEM

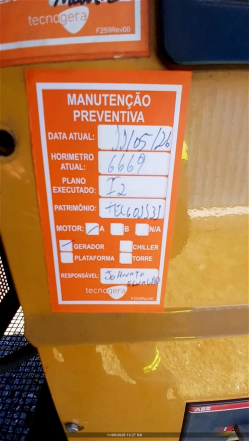
FOTO DOS LEDS DO MODEM (TODOS DEVEM ESTAR ACESOS E SEM PISCAR)	A TELEMETRIA FICOU COMUNICANDO?
PAINEL FICA LIGADO OU DESLIGADO QUANDO O GERADOR NÃO ESTA SENDO USADO?	PROBLEMA DE COMUNICAÇÃO FOI SOLUCIONADO? (CONTATAR O CCO PARA VALIDAÇÃO 65 9625-5532)
COMUNICAÇÃO DO MODEM DE TELEMETRIA OK	IDENTIFICAÇÃO DO PATRIMÔNIO TECG01131
ETIQUETA DE MANUTENÇÃO PREVENTIVA

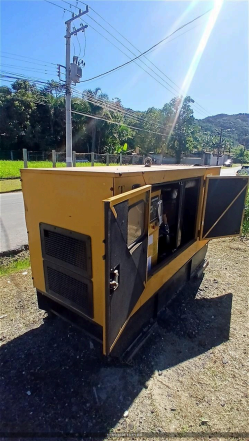
FOTO FRONTAL

CONDIÇÕES DE LIMPEZA LIMPO
CONDIÇÕES DOS ADESIVOS BOM	EQUIPAMENTO POSSUI AVARIA? NÃO
SE SIM, FOTO	FOTO IDENTIFICAÇÃO DO PATRIMONIO

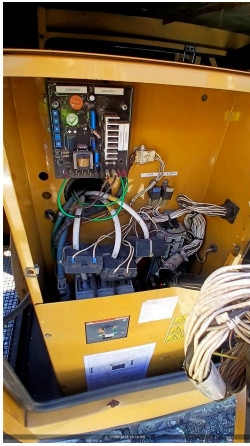
INTEGRIDADE DO PAINEL

VERIFICAR LISTA DE PROTEÇÃO PADRÃO
OK

VERIFICAR SE EXISTEM ADAPTAÇÕES INCORRETAS
NÃO POSSUI

VERIFICAR BORNES DE CONEXÃO DO CONTROLADOR
OK

VERIFICAR APERTO DE PARAFUSOS/BORNES
OK

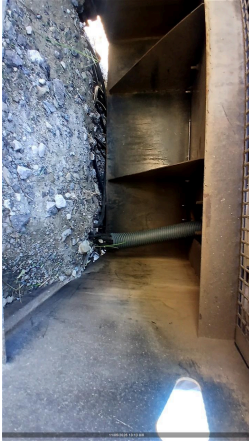
CONEXÃO DOS CABOS NO GERADOR

É POSSIVEL ACESSAR O QUADRO DE CONEXÃO DOS CABOS DO CLIENTE?
NÃO

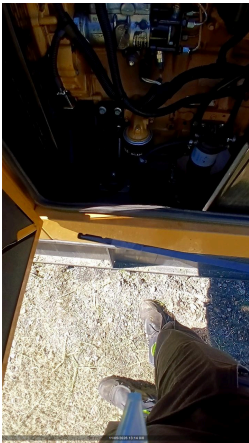
FOTO DA VARETA DE ÓLEO LUBRIFICANTE

NÍVEL DE ÓLEO LUBRIFICANTE
OK

HÁ VAZAMENTO DE OLEO?
NÃO

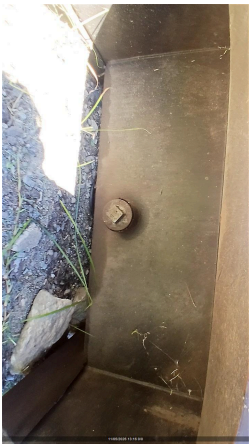
FOTO	FOTO
FOTO	FOTO
FOTO	FOTO
O MOTOR APRESENTA VIBRAÇÕES ANORMAIS? Nao	
08- DIESEL	
EQUIPAMENTO COM TANQUE INTERNO	EQUIPAMENTO POSSUI AVARIA?
SE SIM, FOTO	POSSUI MARCADOR DE NÍVEL DE COMBUSTIVEL? SIM
NÍVEL DE ÓLEO DIESEL (%) 90,00	CONDIÇÕES DE CONEXÕES E ABRAÇADEIRAS DE ABASTECIMENTO OK
HÁ VAZAMENTO DE OLEO? NÃO	SE SIM, FOTO
TAMPA DO TANQUE DE COMBUSTIVEL OK	BACIA DE CONTENÇÃO POSSUI
BACIA COM TAMPÃO DE DRENO? SIM	FOTO DO TAMPÃO DE DRENO DA BACIA DE CONTENÇÃO

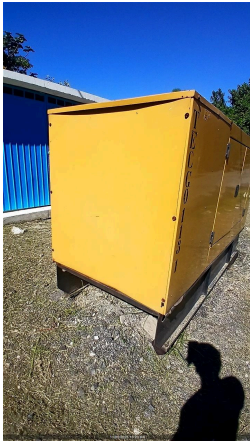
FOTO TRASEIRA

CONDIÇÕES DE LIMPEZA
LIMPO

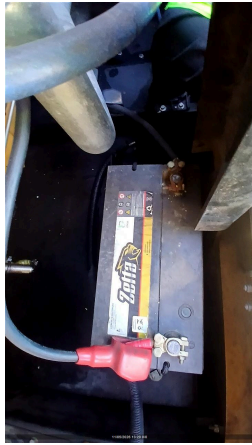
11- BATERIA	
CONDIÇÕES DO SUPORTE E FIXAÇÃO DAS BATERIAS OK	SE NOK, FOTO
CONDIÇÃO DOS TERMINAIS DAS BATERIAS OK	SE NOK, FOTO
TERMINAIS DA BATERIA LIVRE DE OXIDAÇÃO SIM	SE NOK, FOTO
VERIFICAR SE EXISTEM ADAPTAÇÕES INCORRETAS POSSUI	POSSUI CARREGADOR DE BATERIA? SIM
MODELO DO CARREGADOR DE BATERIA	TENSÃO DE ENTRADA (ALIMENTAÇÃO) E SAÍDA DO CARREGADOR (VOLTS) 220
BATERIA POSSUI PROTEÇÃO DE POLOS?

CASO APLICAVEL COMPLETAR AGUA DA BATERIA OK

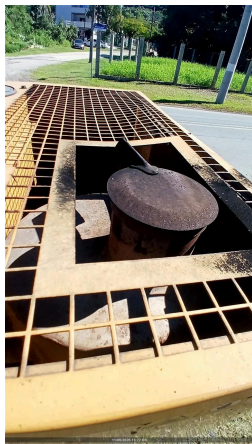
SE SIM, FOTO

FIXAÇÃO E INTEGRIDADE DO SILENCIOSO E DOS TUBOS DE TRANSIÇÃO DO ESCAPAMENTO
OK

É POSSIVEL VISUALIZAR O FLAP?
SIM
